Title: Fallas de soldadura de reparación en tanques para transportación

Authors: SALGADO-L., Juan Manuel, OJEDA-E., José Luis, TELLO-RICO, Mauricio y SILVA, Abraham

Objetivo: Demostrar que en soldadura de reparación, el conocimiento en la metalurgia y la ingeniería de soldadura son críticos para evitar fallas prematuras en uniones reparadas por soldadura. Además que recipientes soldados que han sido recubiertos por un polímero para la prueba neumática de presión son susceptibles a fallar cuando son sometidos a cargas cíclicas durante el trabajo

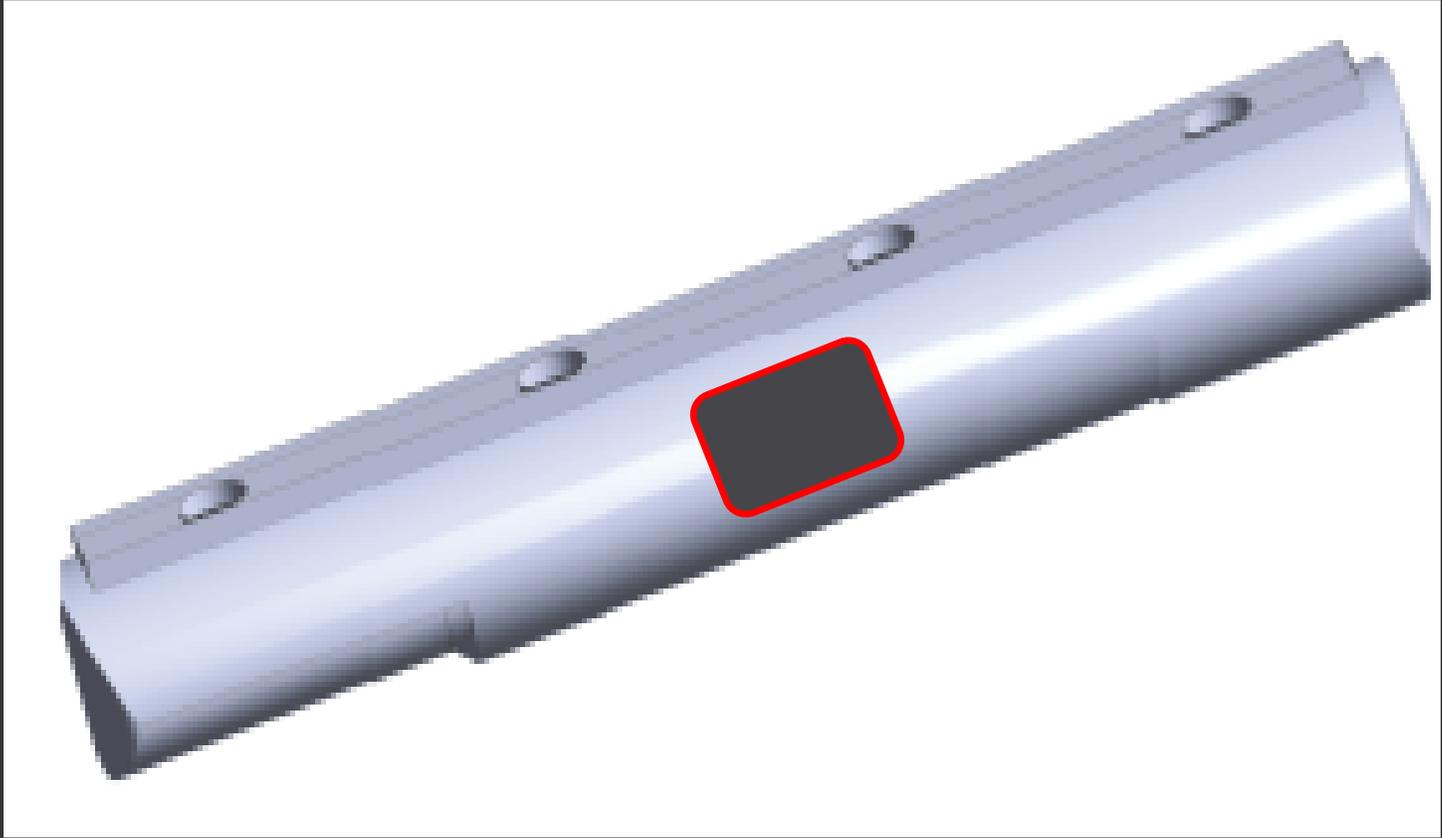
Lo anterior es ejemplificado en este trabajo con un caso de falla de la tolva de un autotanque de aluminio que fue reparado en una sección. La falla del autotanque del cliente consistió de la separación de la placa parche de uno de los costados del autotanque durante el llenado de la tolva.

La placa fallada se dio durante un evento de cargado de polímero y consistió en el desprendimiento de la placa pero también tuvo como consecuencia el que el carro diera una vuelta y cayera de costado.

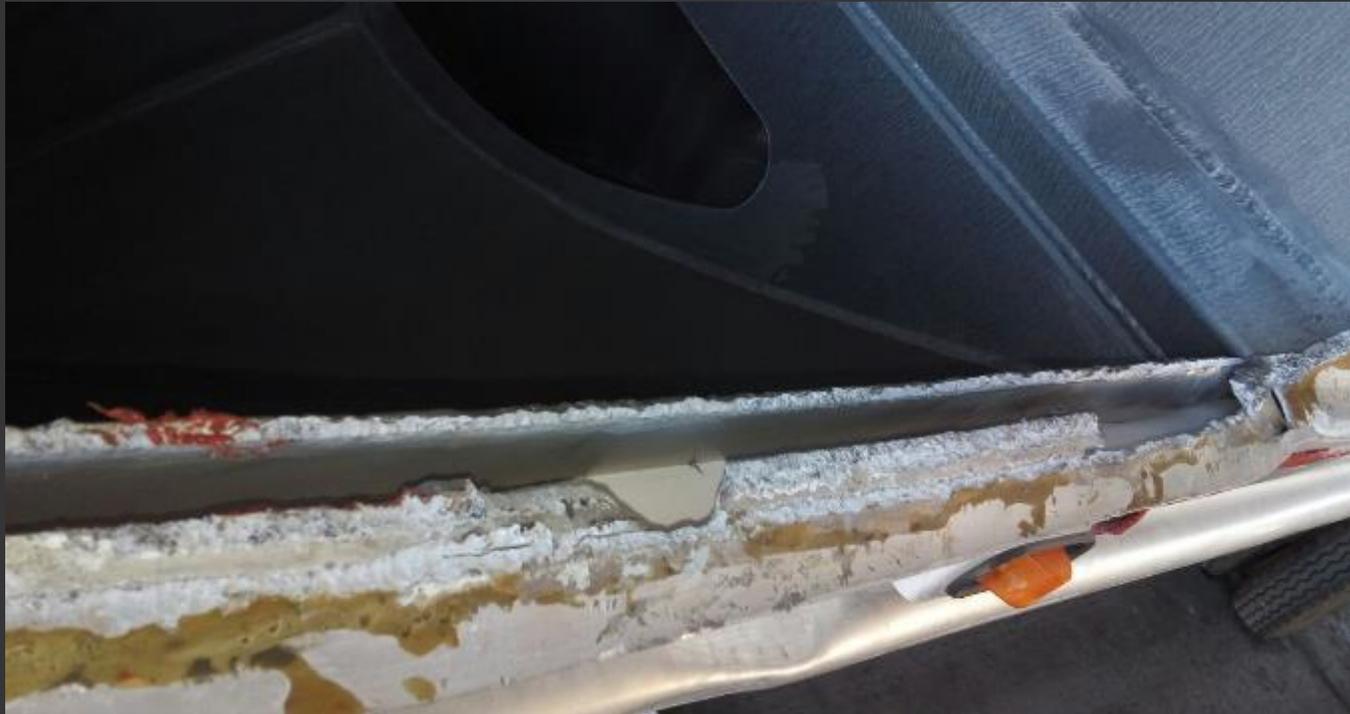
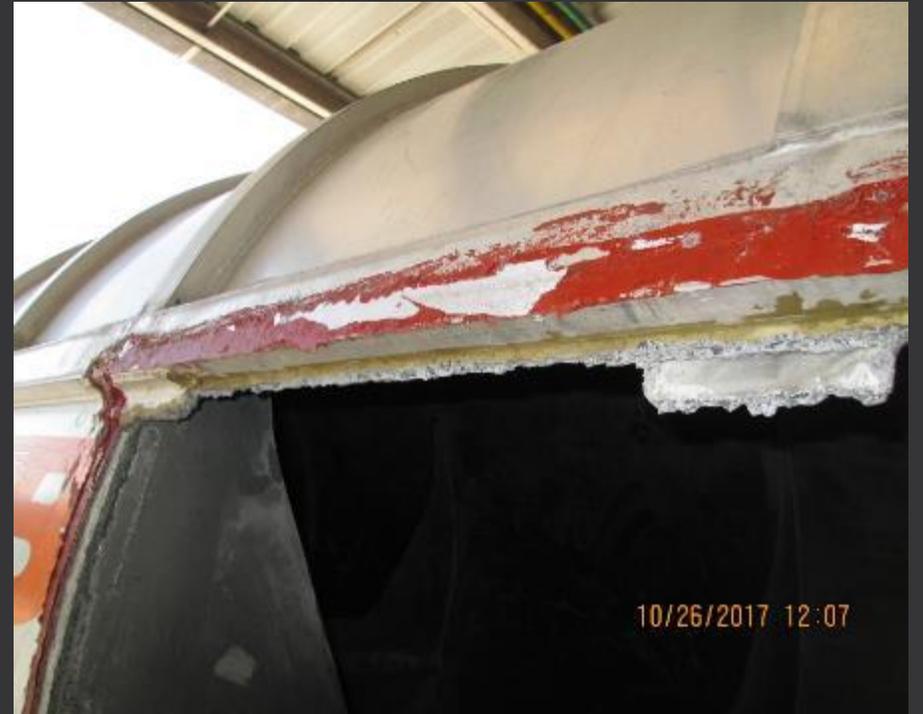
La inspección visual realizada en el autotanque fallado demostró que la tolva fallada era una placa de aluminio que sirvió de parche en el cuerpo de la tolva, la cual se desprendió durante el proceso de descargado de polímero en polvo. Este componente había trabajado durante cinco años después de la reparación y no existía información técnica sobre la reparación

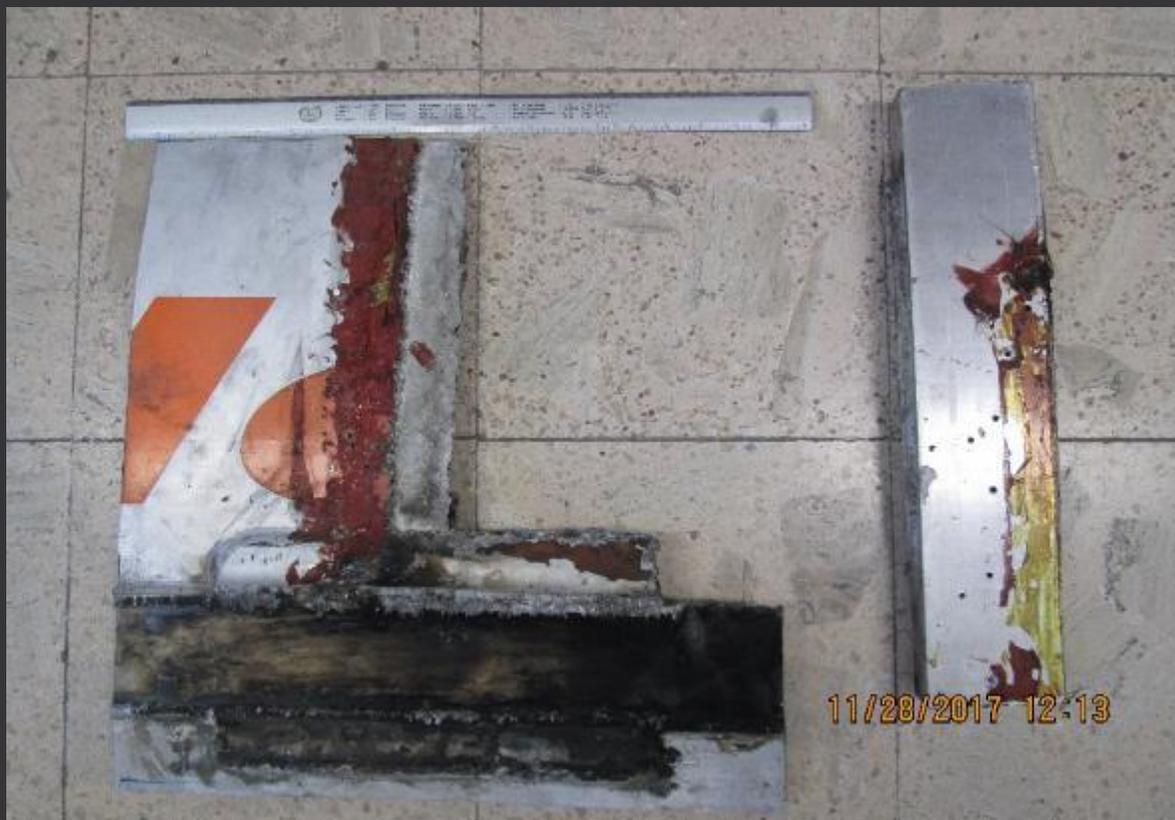
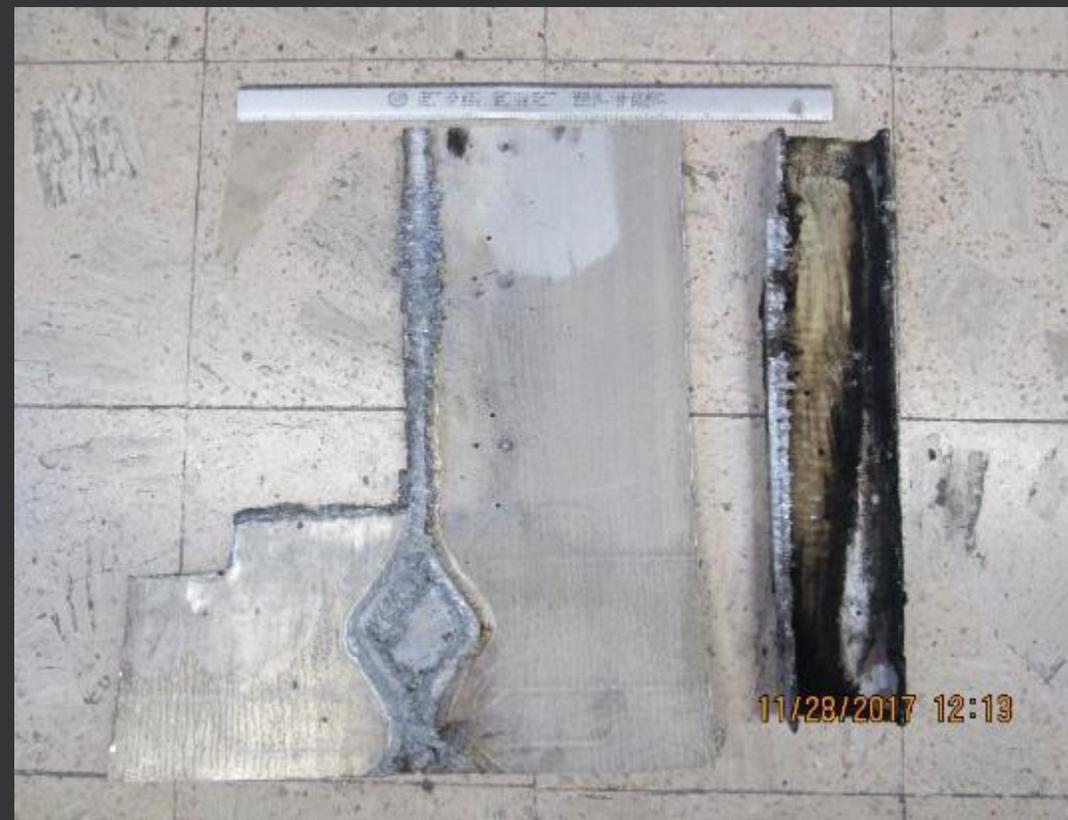
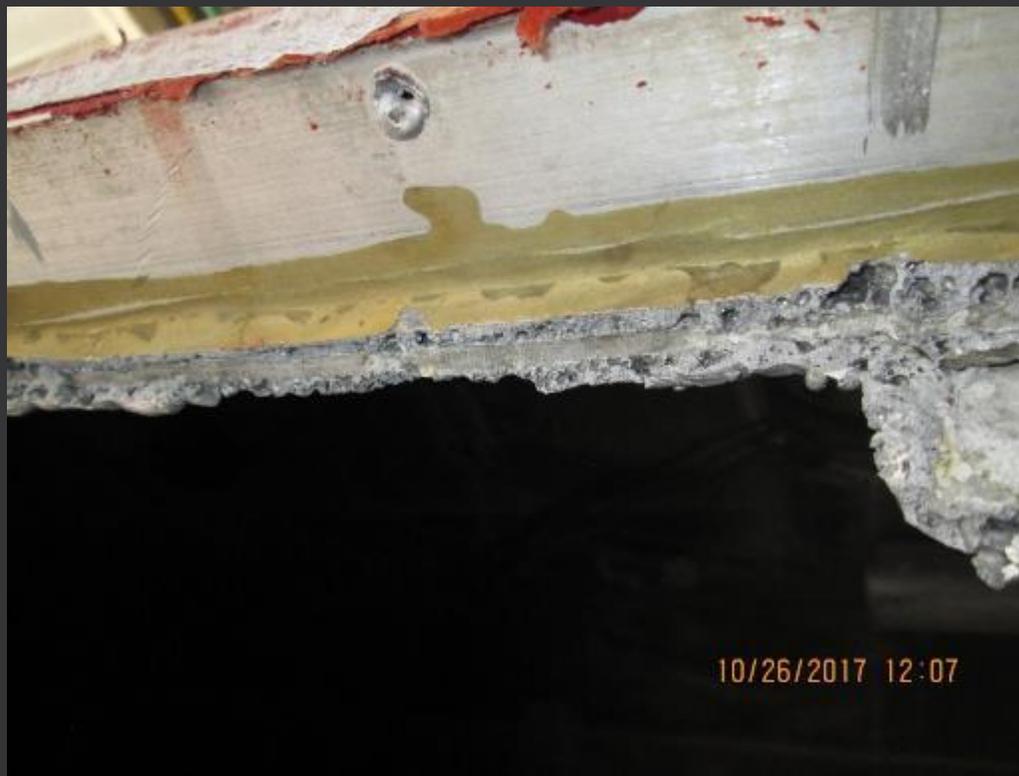
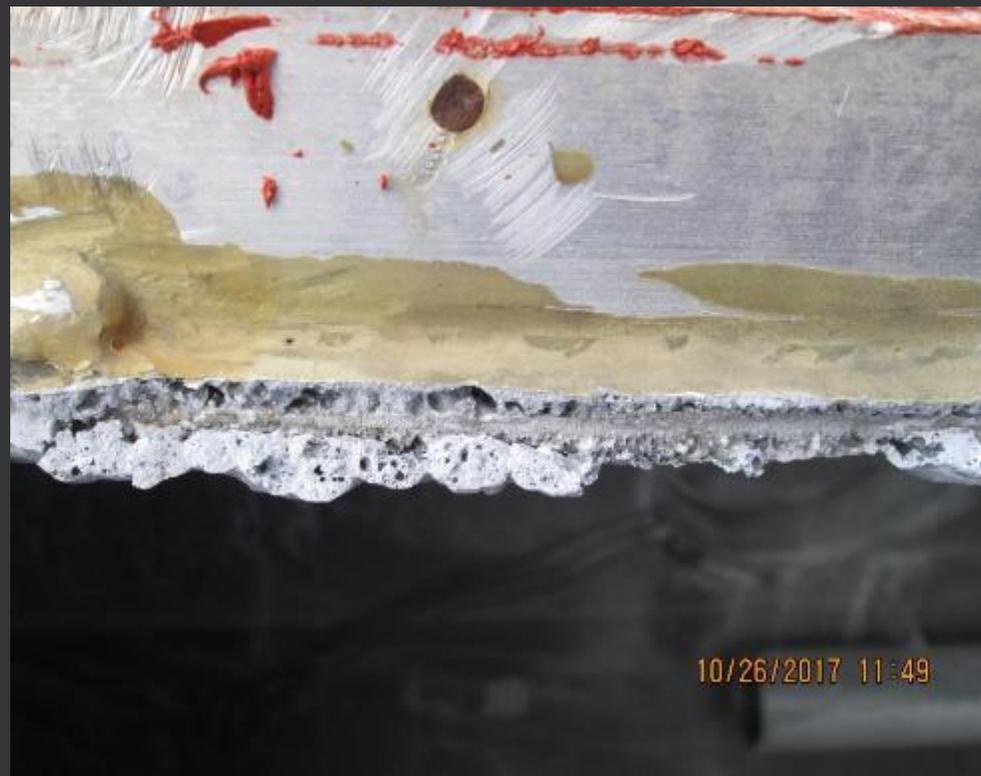
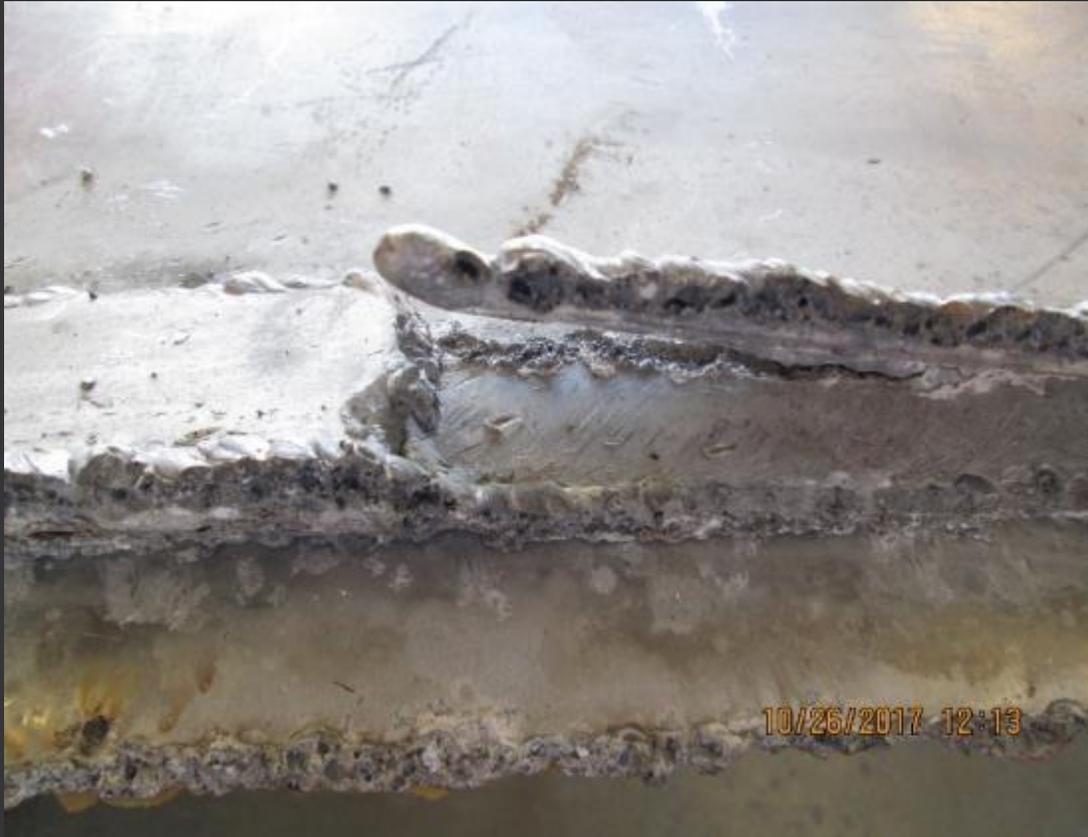
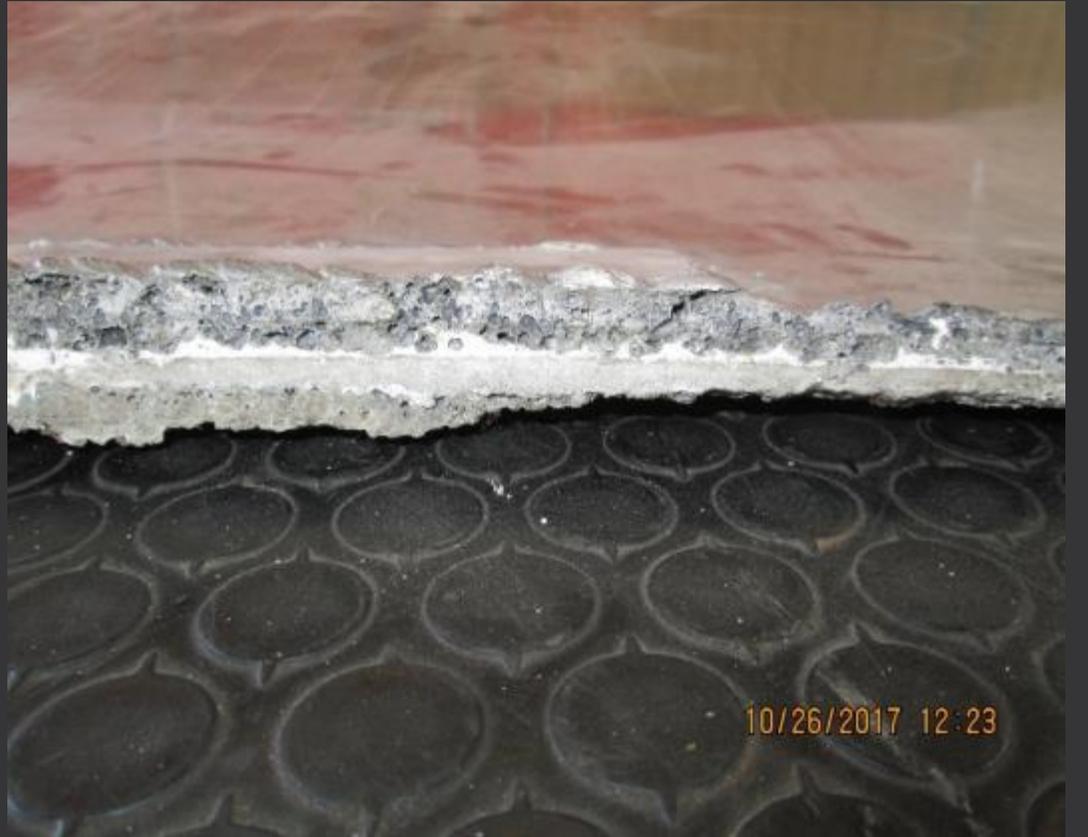
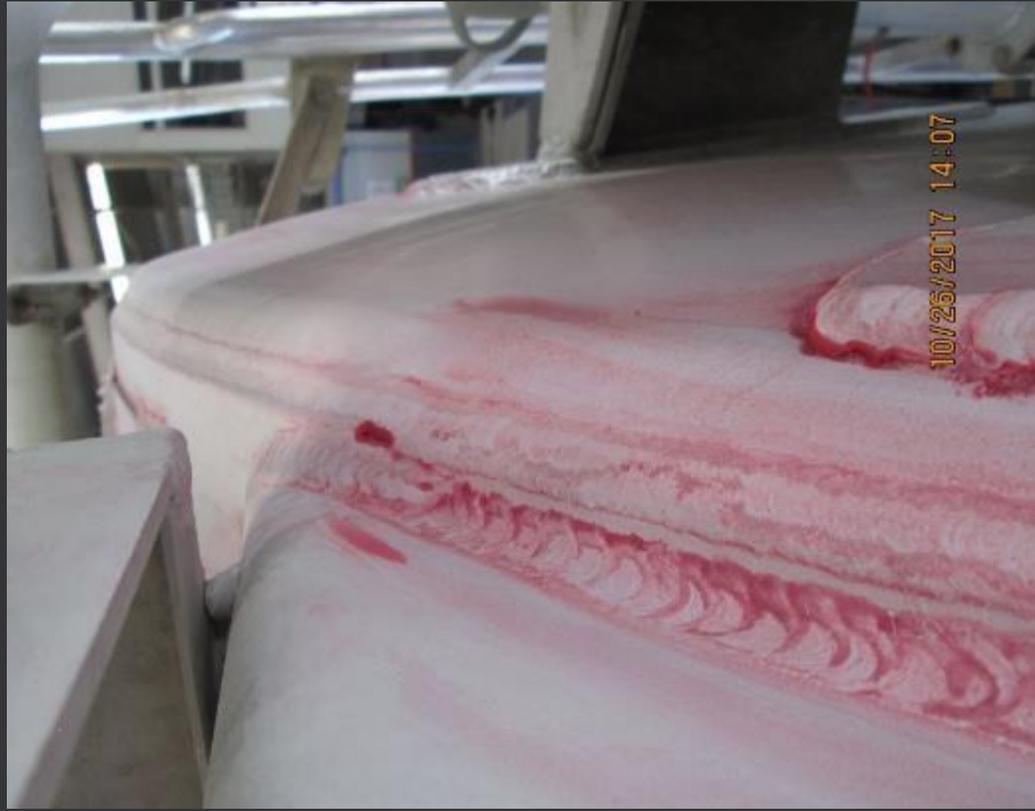
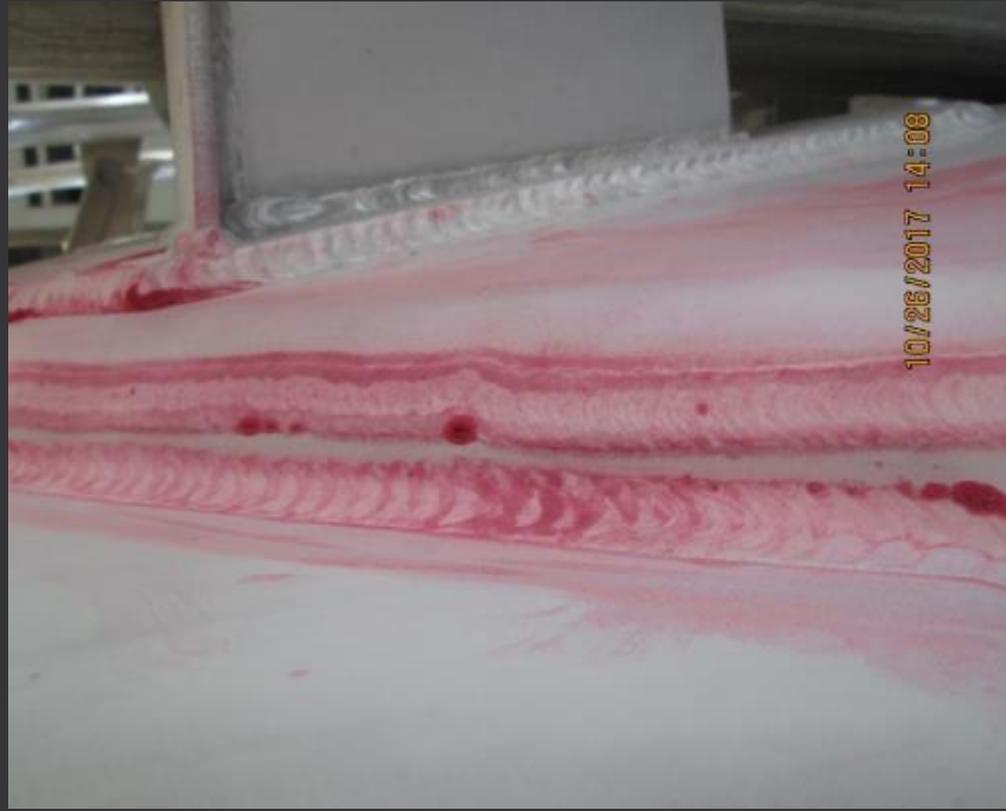
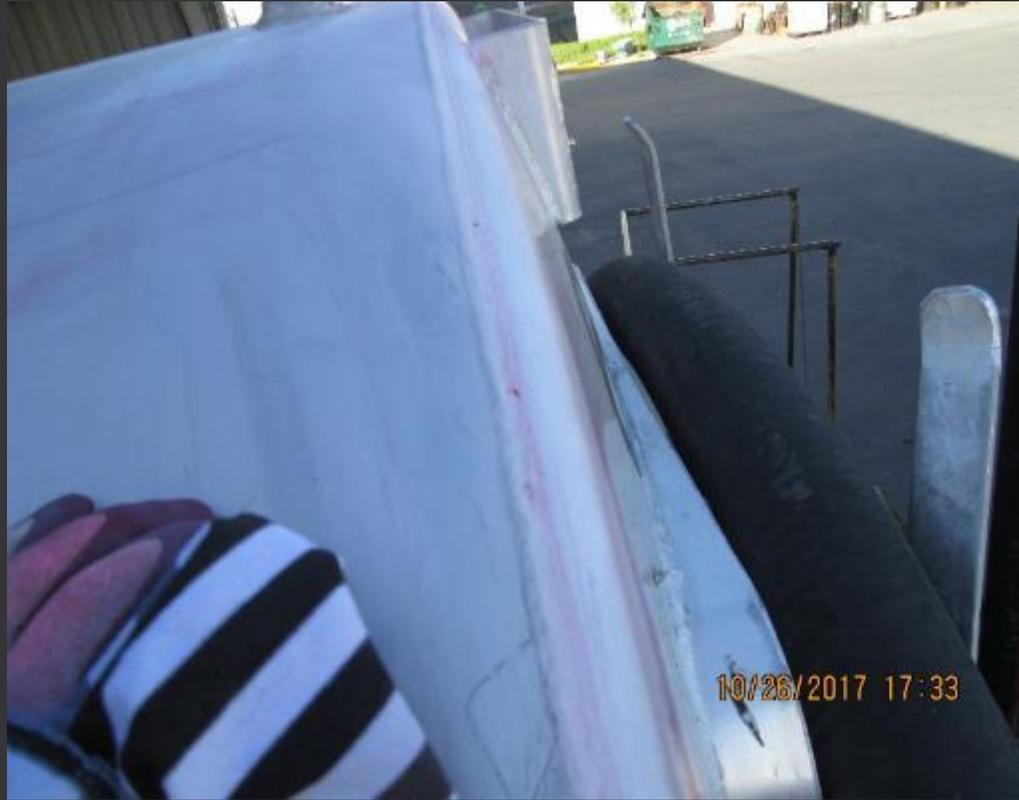
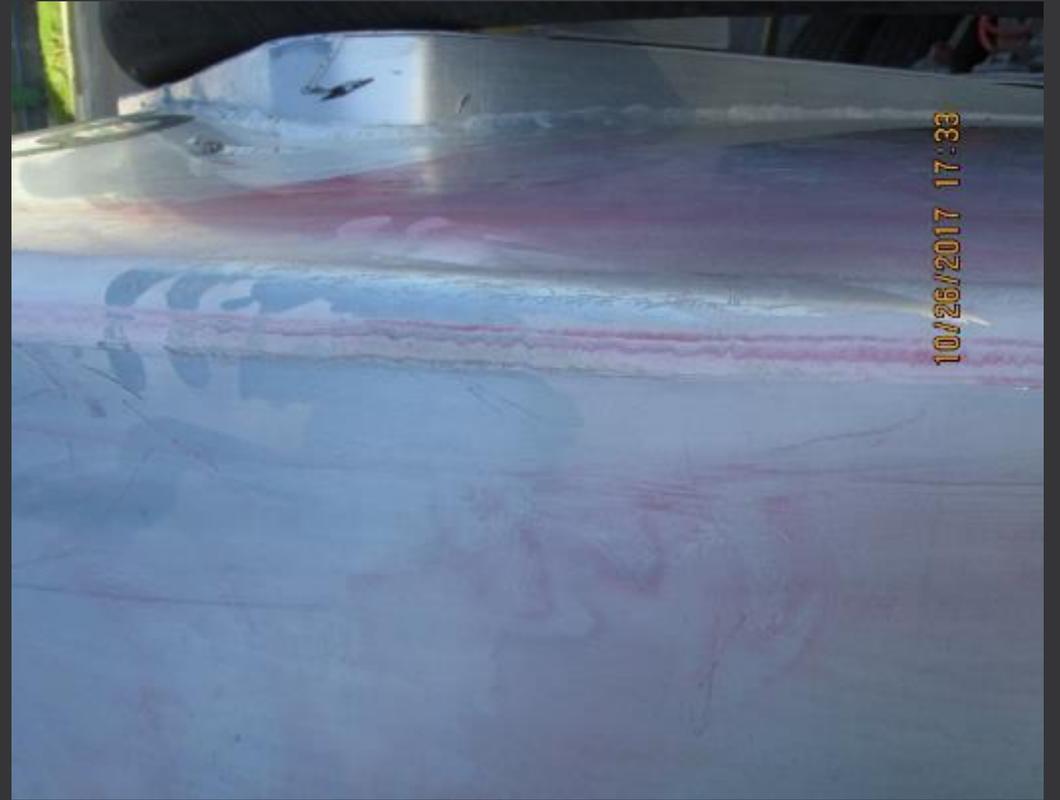
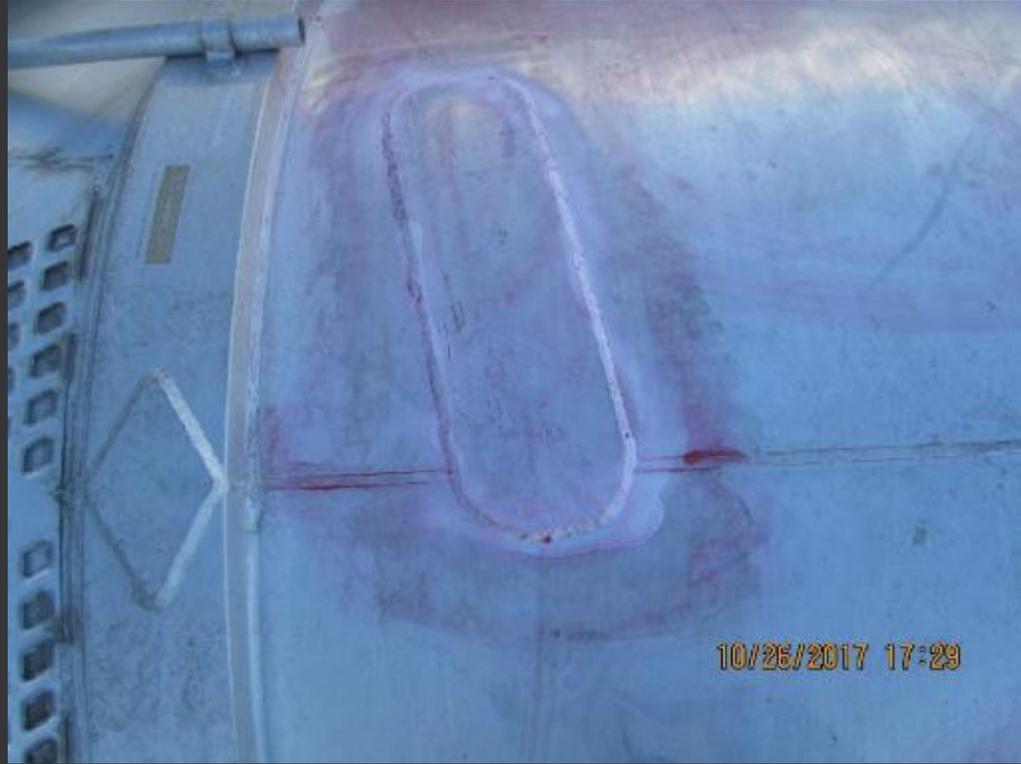
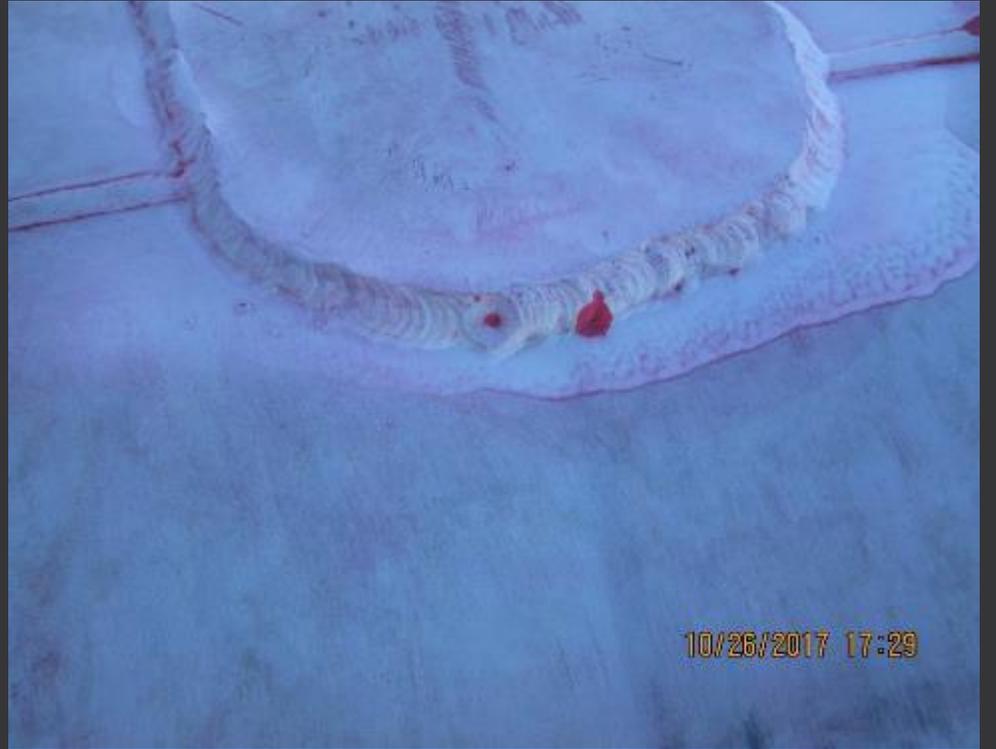
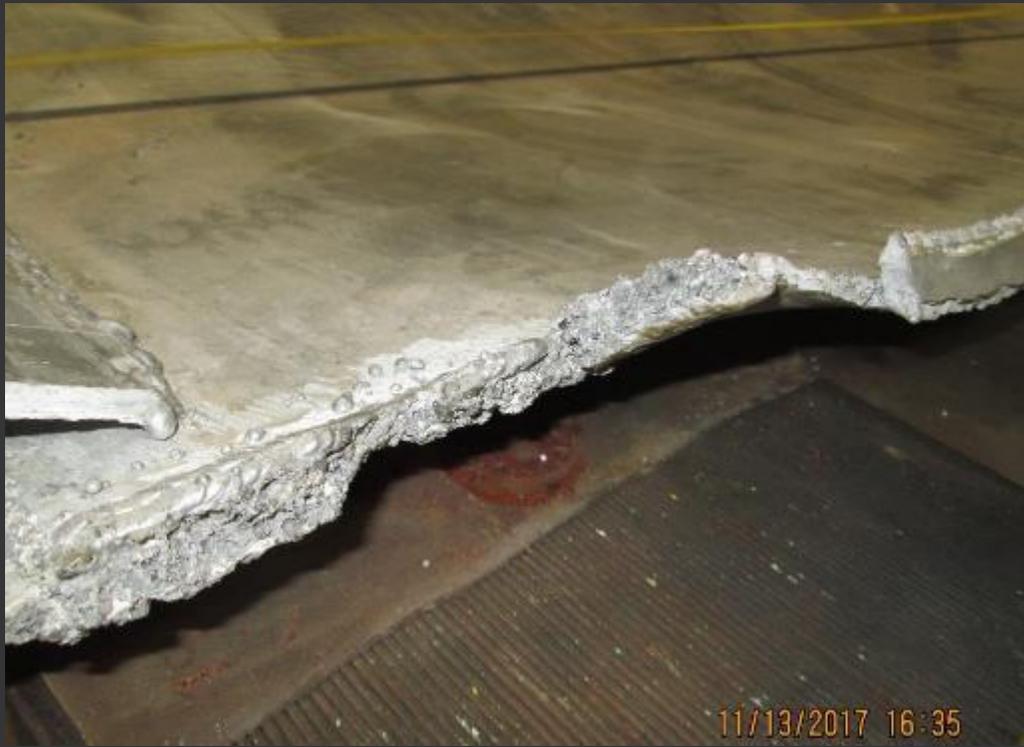
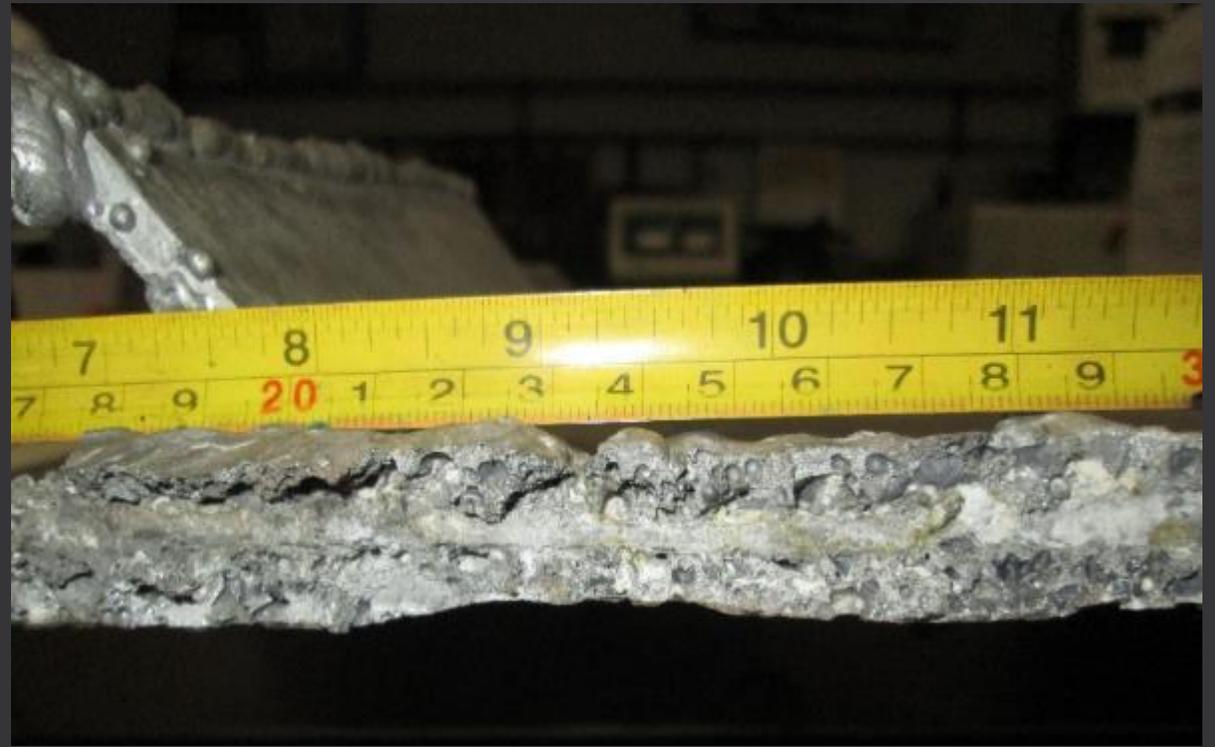
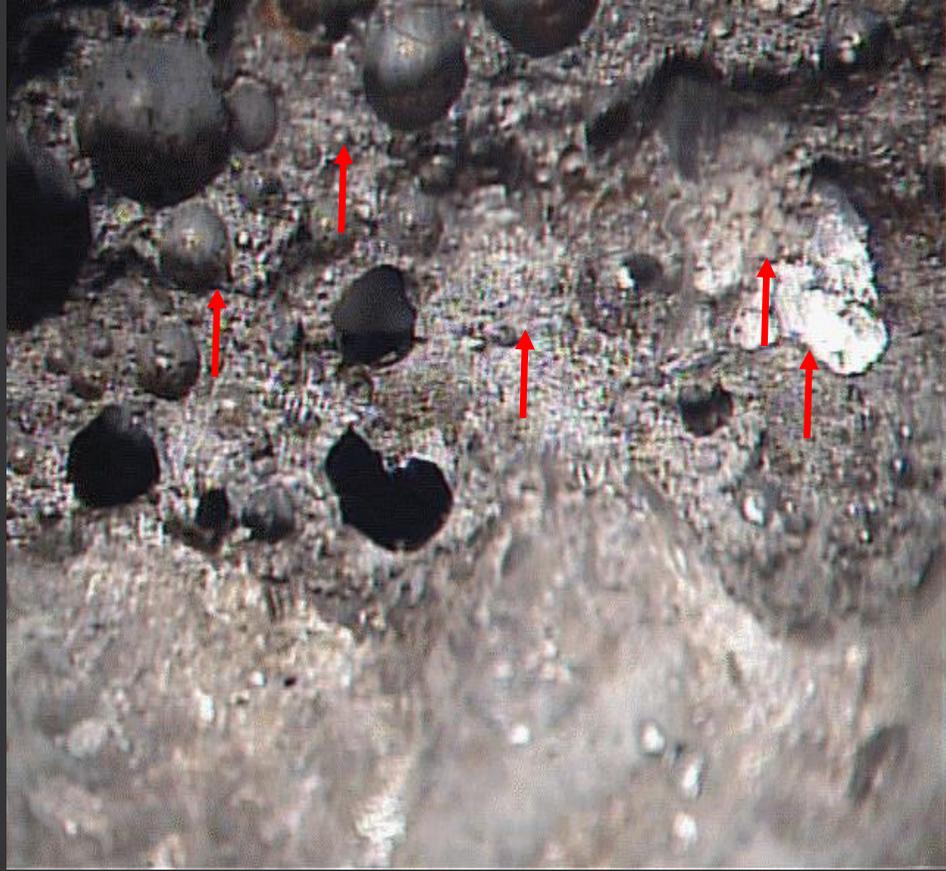
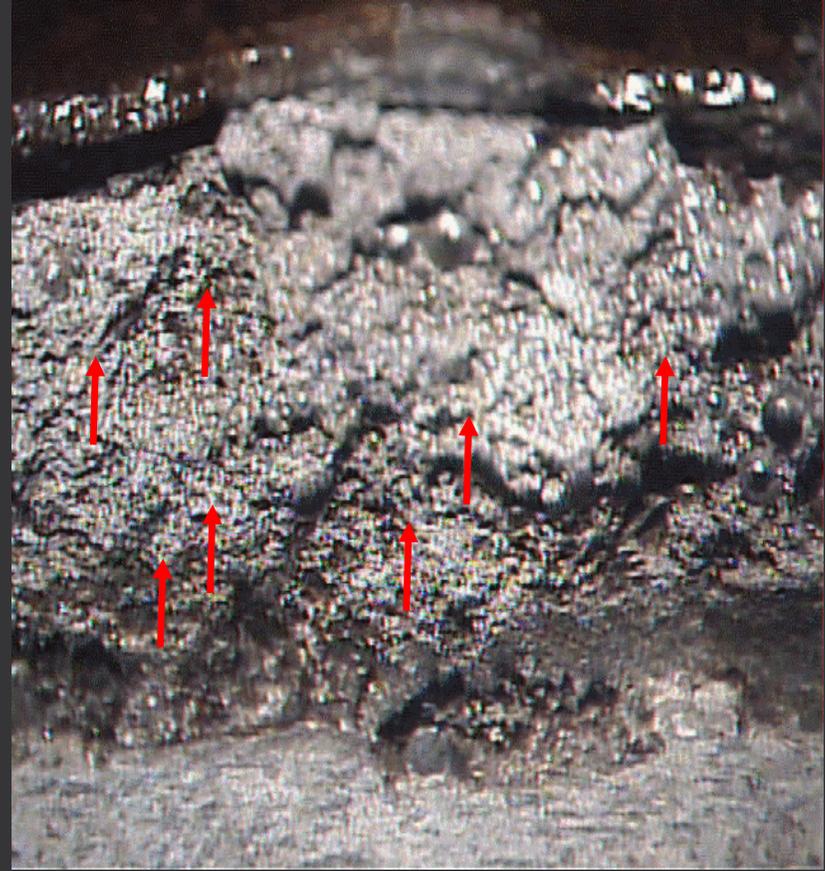
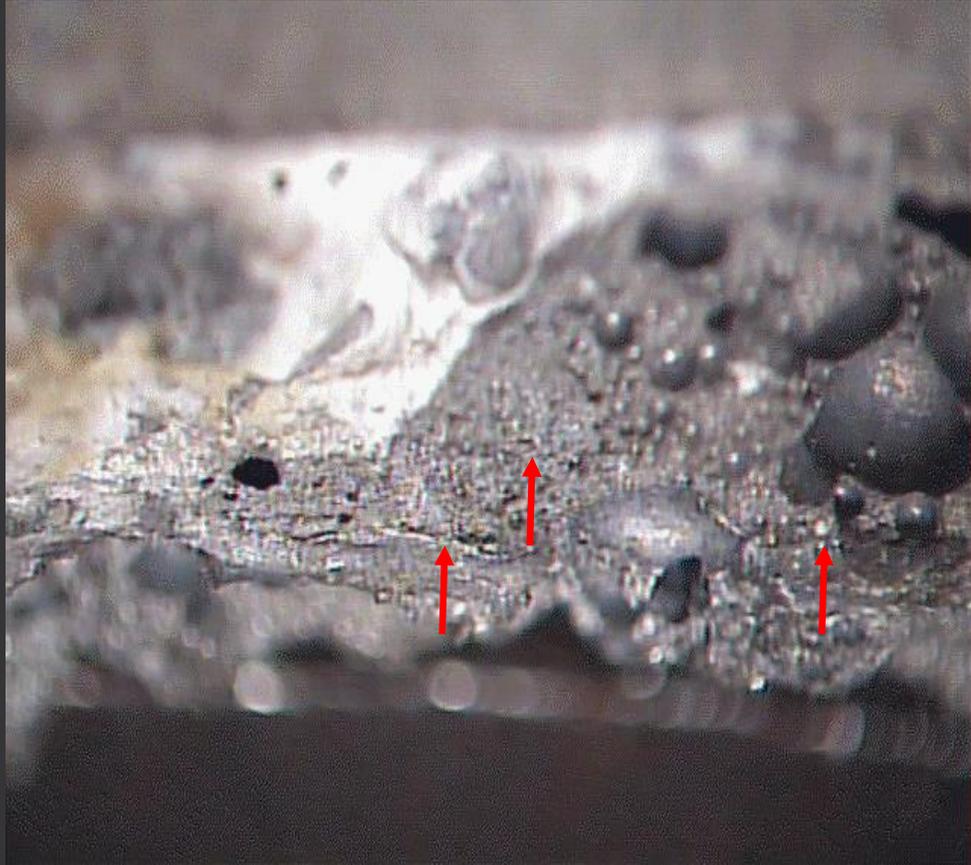
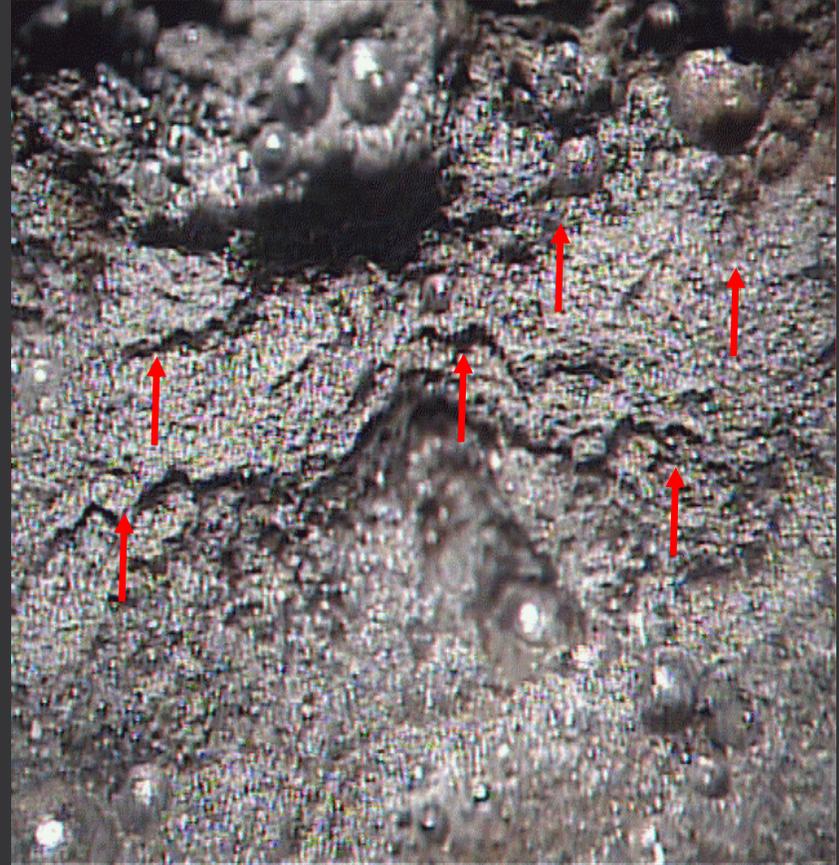
Por medio de inspección visual se detectó que la grieta creció en el cordón de soldadura de la placa parche al igual que evidencia de defectos de soldadura tales como porosidad alineada, socavados, faltas de fusión, etc. Este hecho coincide con la evidencia de que la grieta creciera siguiendo el cordón de soldadura, ya sea al pie del cordón de soldadura o en medio del cordón. Este hecho indica que los defectos de soldadura jugaron un papel importante en la falla de la placa parche del autotanque.
