Title: Fallas de soldadura de reparación en tanques para transportación

Authors: SALGADO-L., Juan Manuel, OJEDA-E., José Luis, TELLO-RICO, Mauricio y SILVA, Abraham

Objetivo: Demostrar que en soldadura de reparación, el conocimiento en la metalurgia y la ingeniería de soldadura son críticos para evitar fallas prematuras en uniones reparadas por soldadura. Además que recipientes soldados que han sido recubiertos por un polímero para la prueba neumática de presión son susceptibles a fallar cuando son sometidos a cargas cíclicas durante el trabajo

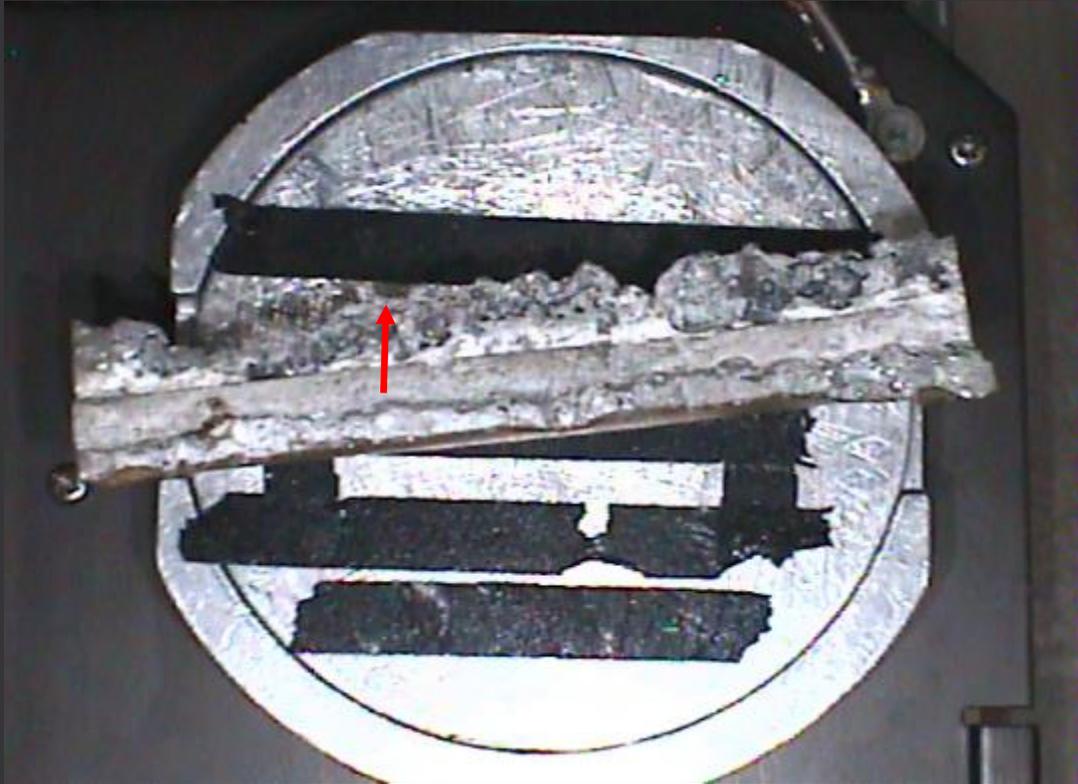
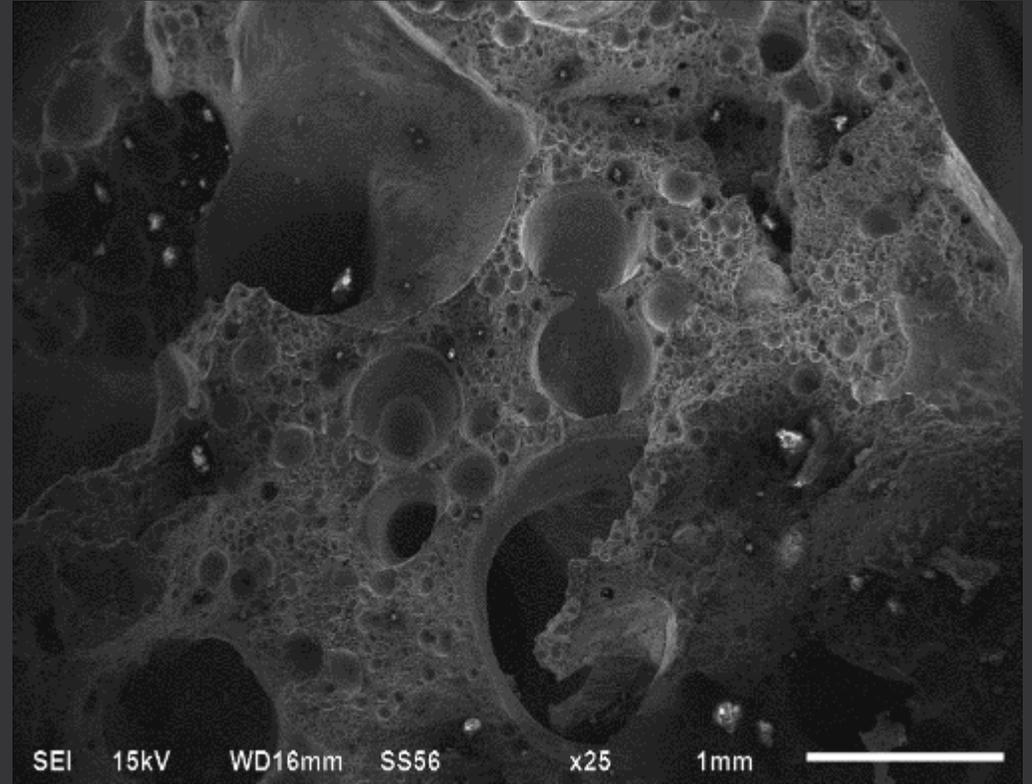
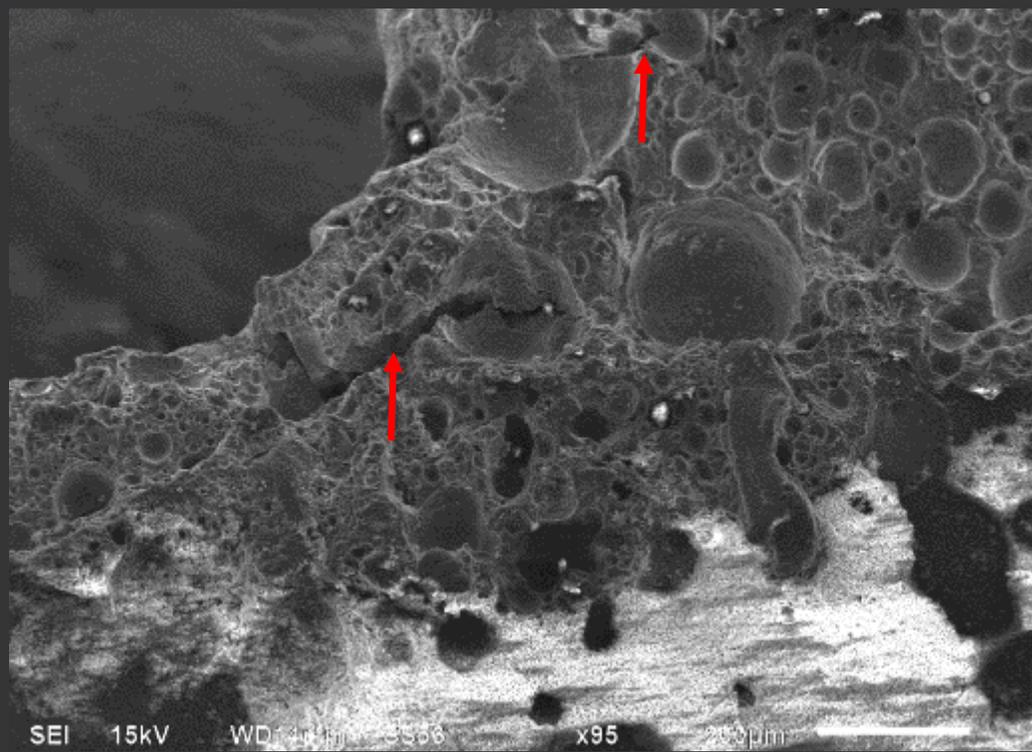
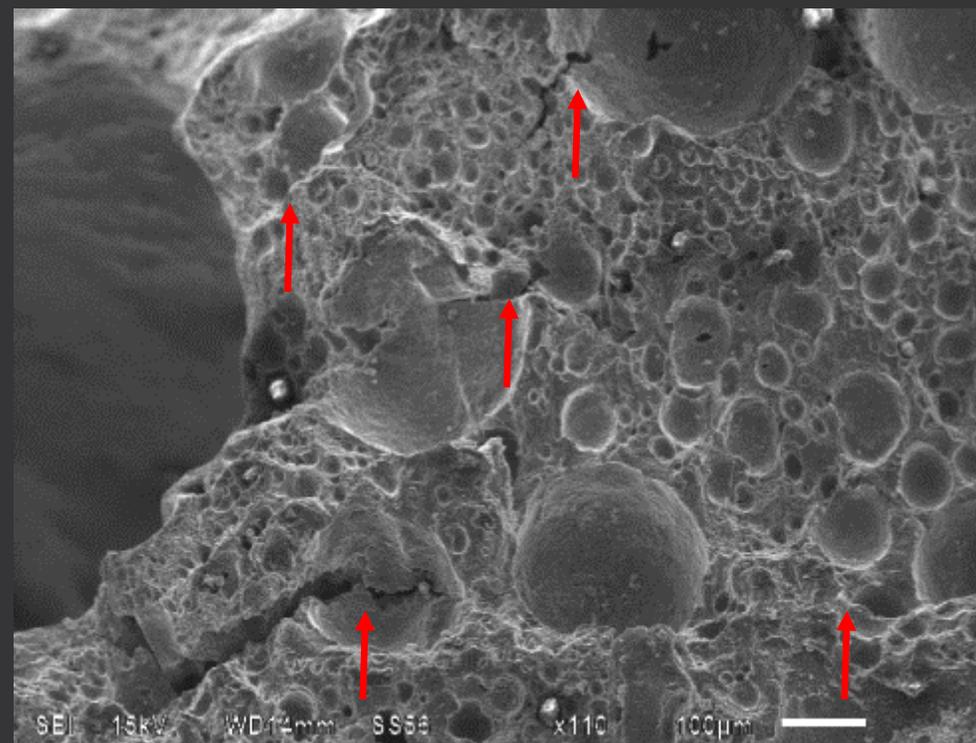
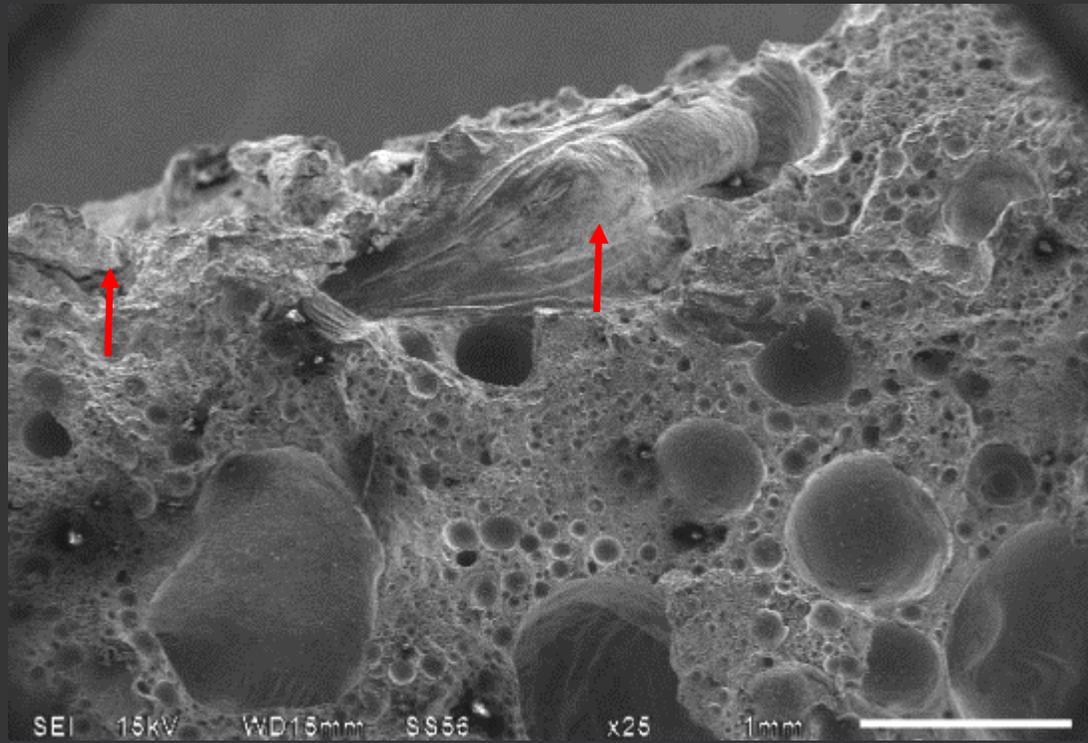
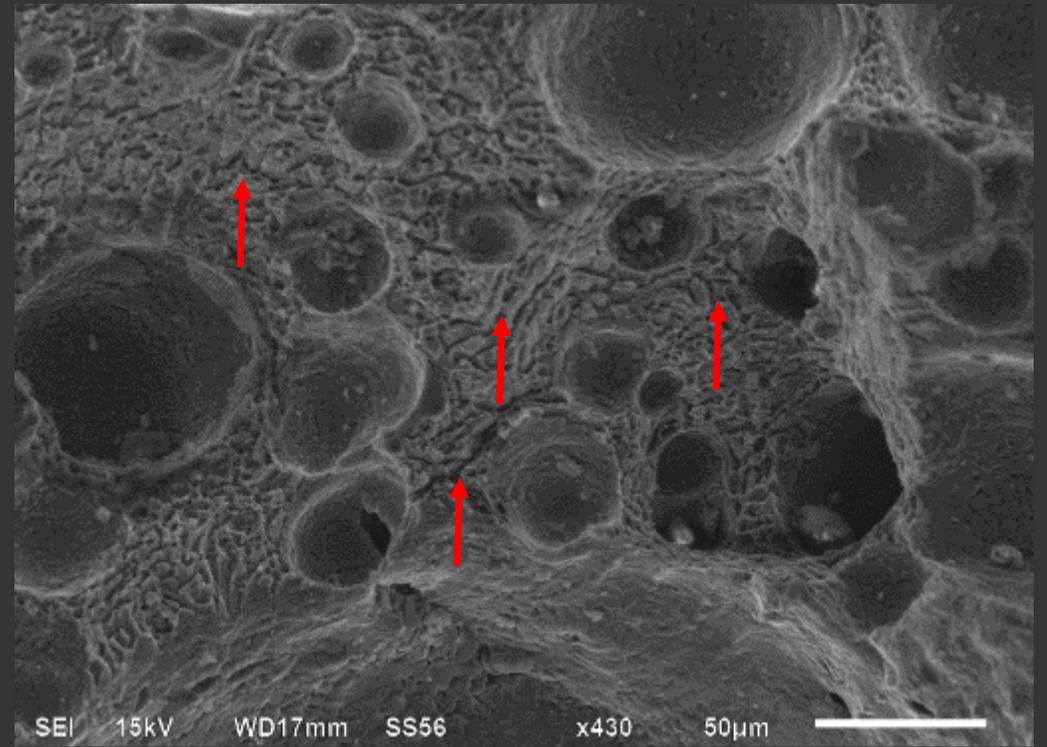
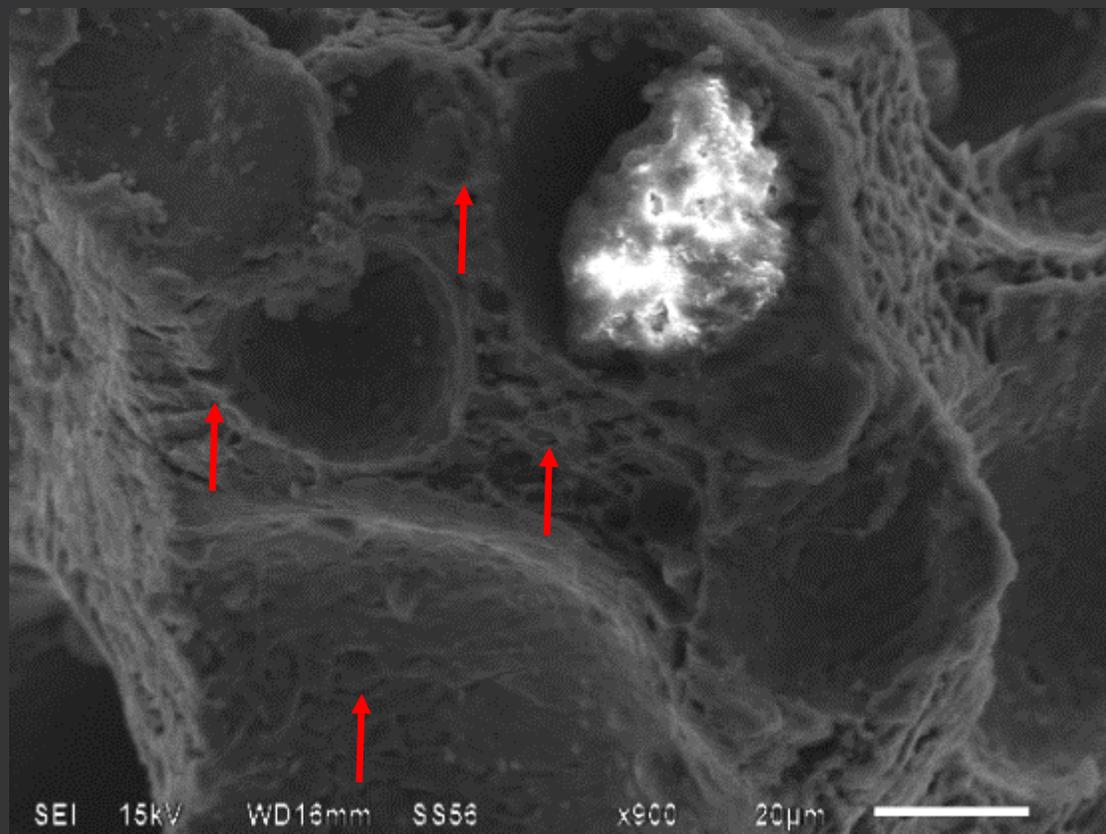
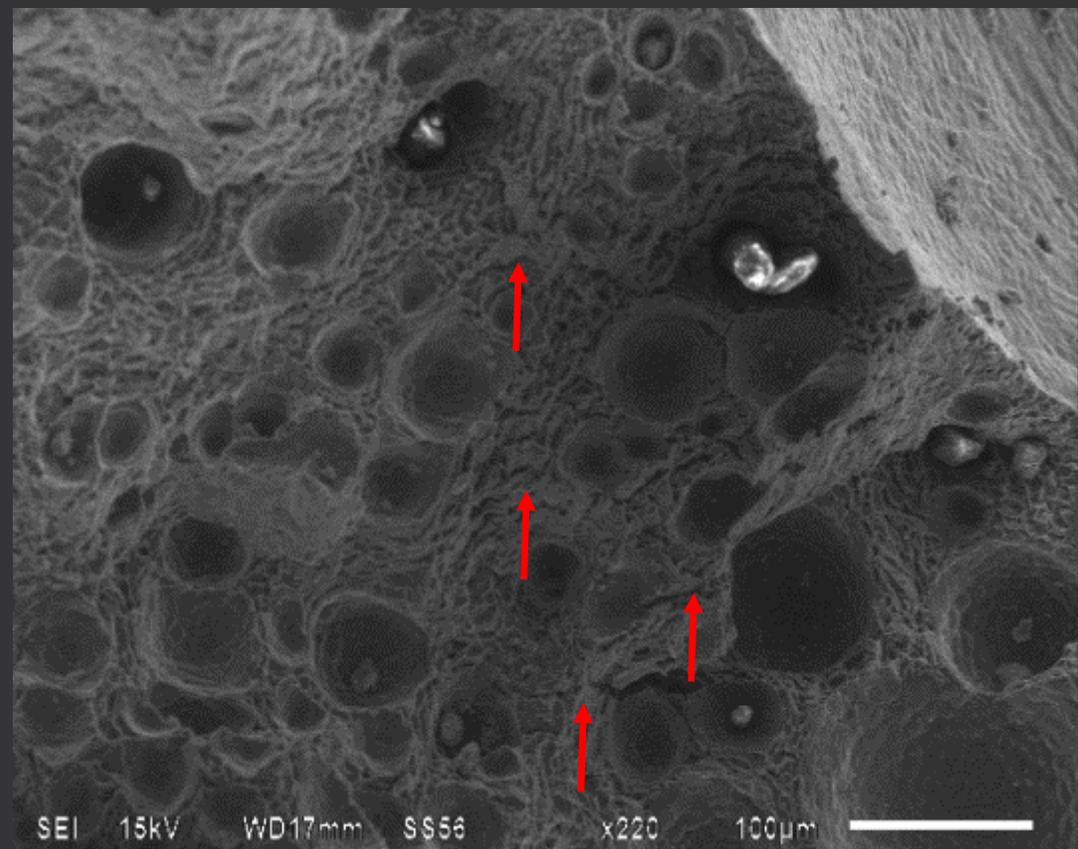
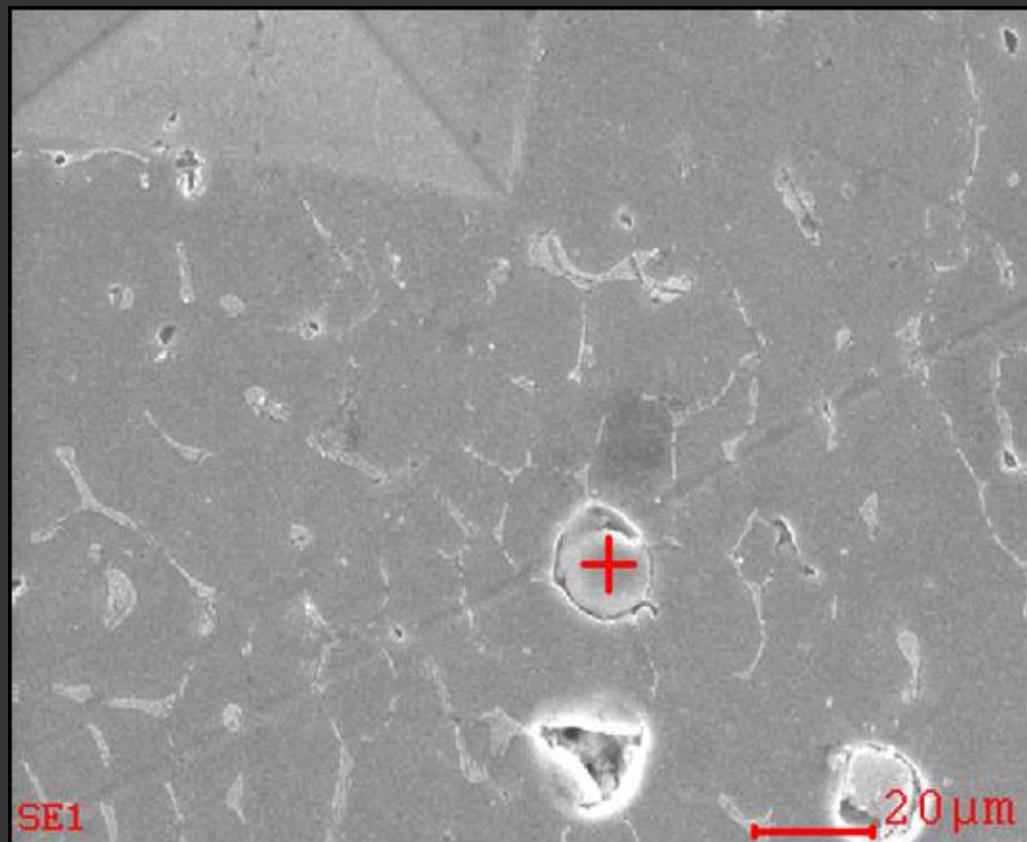
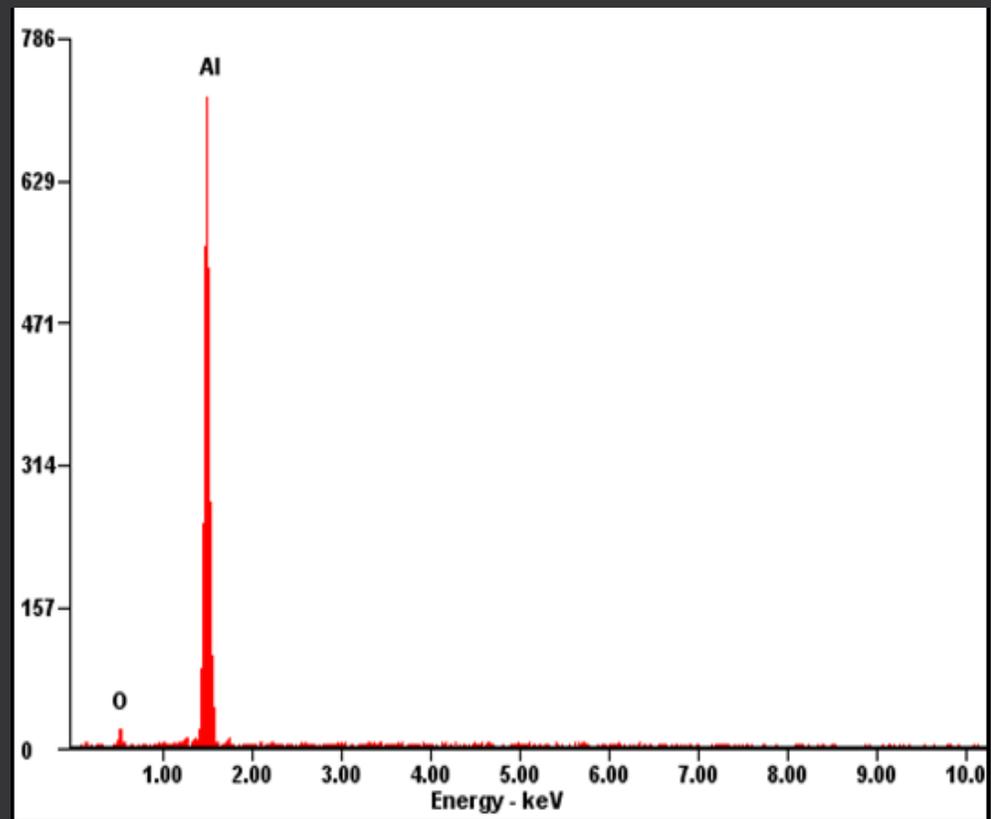
INSPECCIÓN MEB

- A) La superficie de fractura muestra evidencia de porosidad y de polvo de polímero blanco.
- B) La superficie de fractura presenta evidencia de estriaciones por fatiga y orígenes en múltiples discontinuidades y zonas.
- C) La superficie de fractura presenta evidencia de faltas de fusión.
- D) Mediante el microanálisis EDS realizado en la microestructura de un corte transversal de la unión soldada de la placa parche al autotanque se mostró evidencia de precipitados de tipo Al-Mg, Al-Fe, y AlFeSi .
- E) Mediante el microanálisis EDS realizado en la microestructura del metal depositado presenta inclusiones de óxido de aluminio.

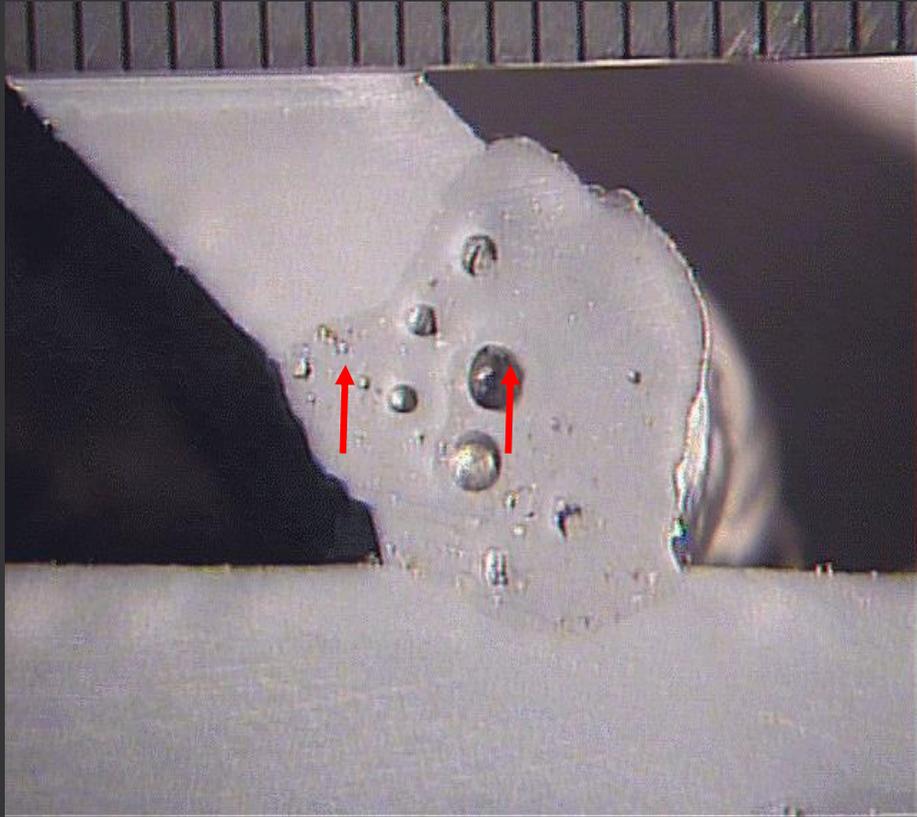
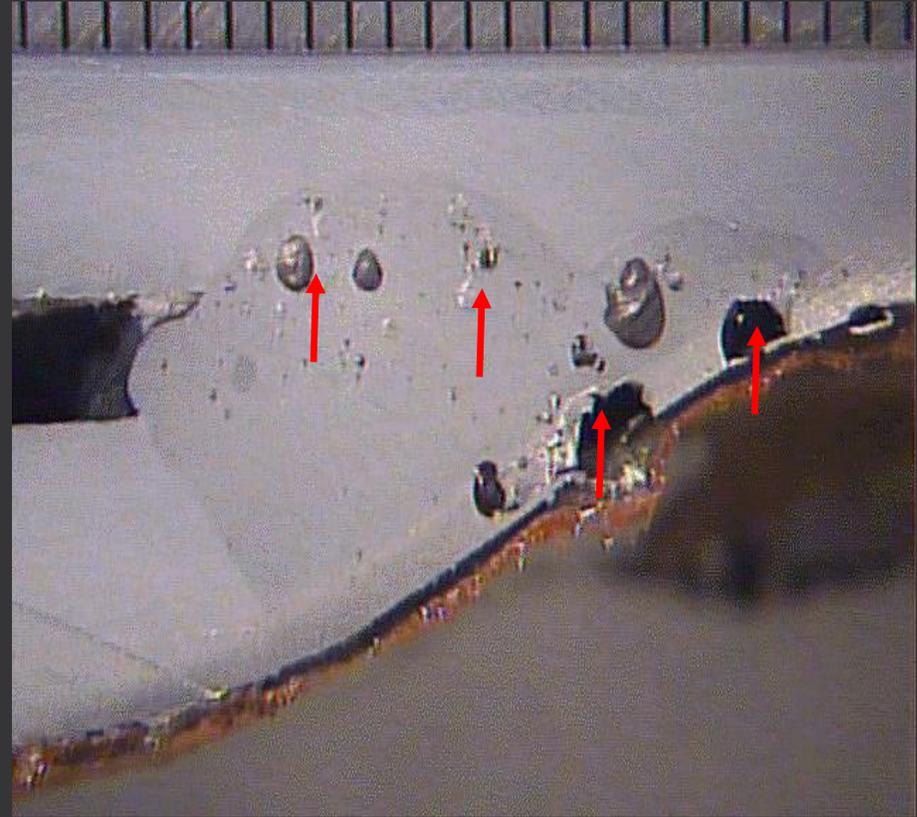
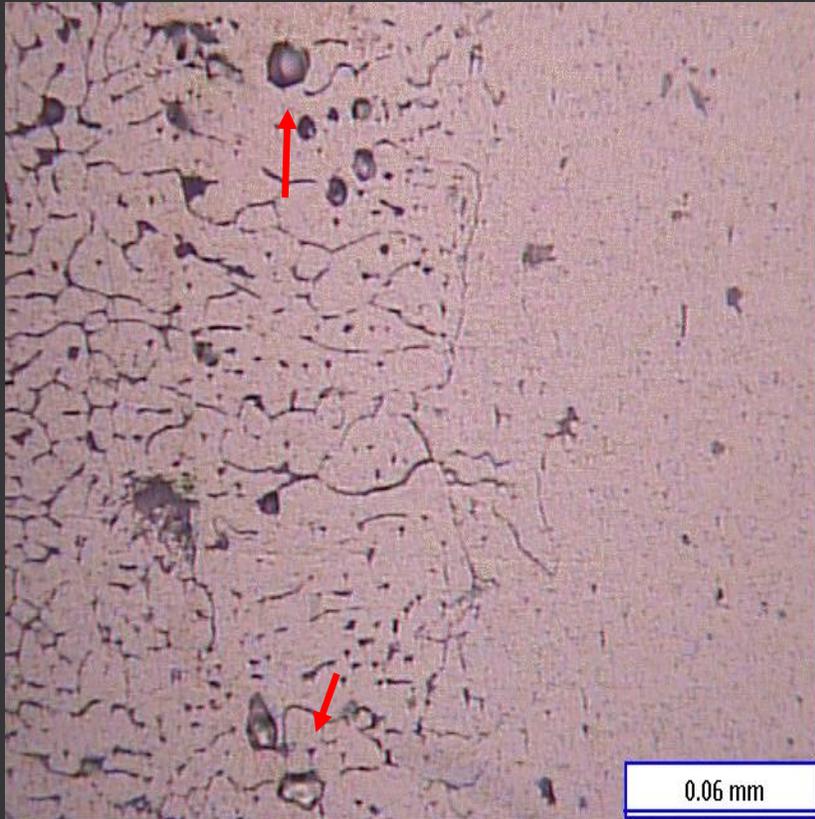
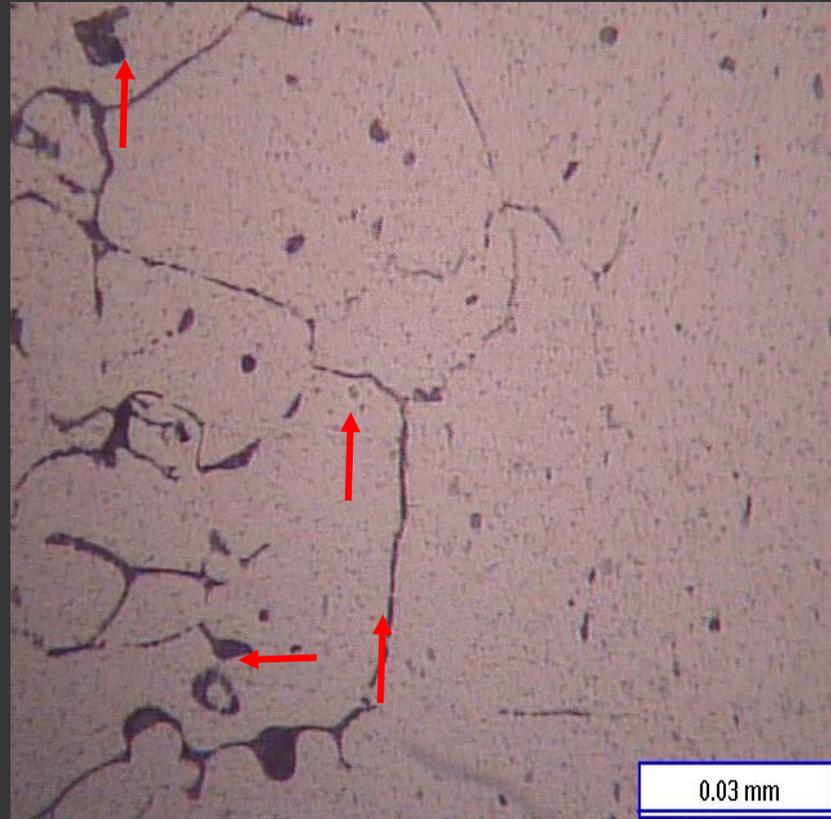
ANÁLISIS METALOGRAFICO

- A) La macrografía del corte transversal indica la existencia de porosidad, y penetración incompleta.
- B) La porosidad en la superficie del metal depositado está cubierta con polímero.
- C) La microestructura del metal base de la placa parche consiste de solución sólida de Mg en aluminio y precipitados de tipo Al-Fe, AlFeSi y AlMg.
- D) La microestructura en el metal depositado consiste de dendritas de solución sólida de aluminio, precipitados interdendríticos, e inclusiones atrapadas.
- E) La microestructura en la zona afectada térmicamente consiste de granos crecidos de solución sólida de magnesio en aluminio más precipitados coalescidos (crecidos) tanto en los límites de granos como intergranulares.

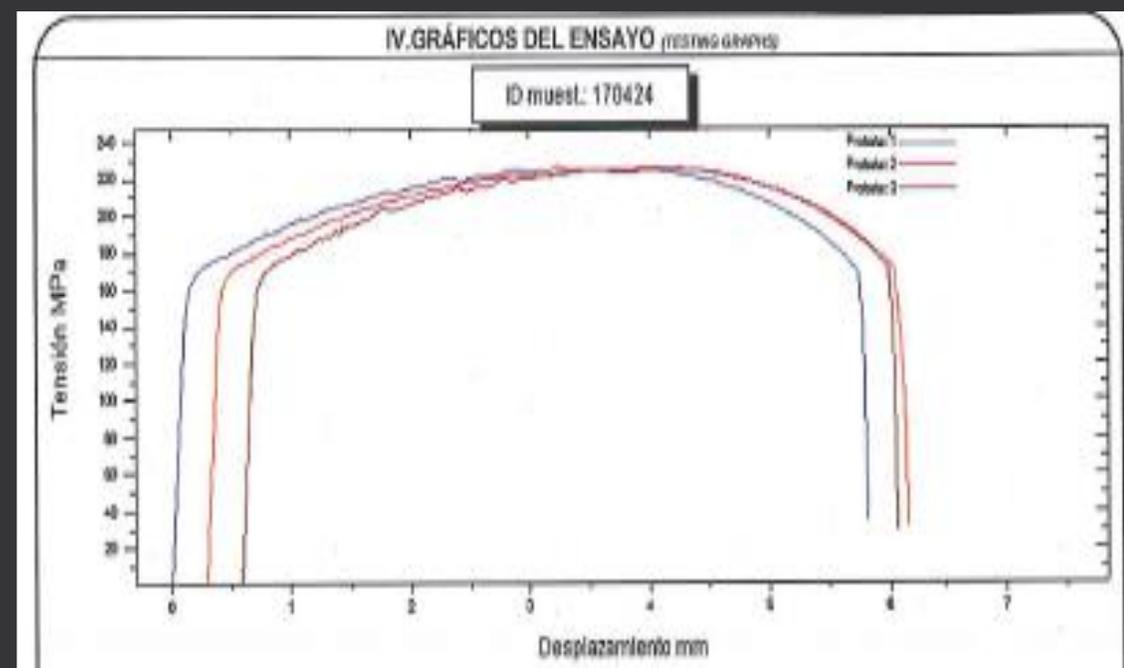
- A) Los resultados coinciden con lo estipulado por la norma para una aleación ASTM B209M-5052 H32.
- B) De acuerdo a la norma esta aleación de aluminio fue endurecido por laminado y luego estabilizado por tratamiento térmico a baja temperatura hasta un cuarto de dureza.

Acorde con los hechos discutidos y comentados en la sección anterior se concluye que la fractura de los componentes denominado Autotanque se dio únicamente en la soldadura que unía esta placa con el cuerpo del autotanque y esto ocurrió debido al mecanismo de fatiga. Este mecanismo tuvo origen en los defectos de la unión soldada tales como: faltas de fusión, penetración incompleta, porosidad alineada, etc.
