Title: Diagnóstico y propuesta de Reordenamiento Vial en el área circundante al baluarte de Santa Rosa” (Parte 1)

“DIAGNÓSTICO Y PROPUESTA DE REORDENAMIENTO VIAL EN EL ÁREA CIRCUNDANTE AL BALUARTE DE SANTA ROSA” (PARTE 1).

PLANOS DE DETERIOROS.

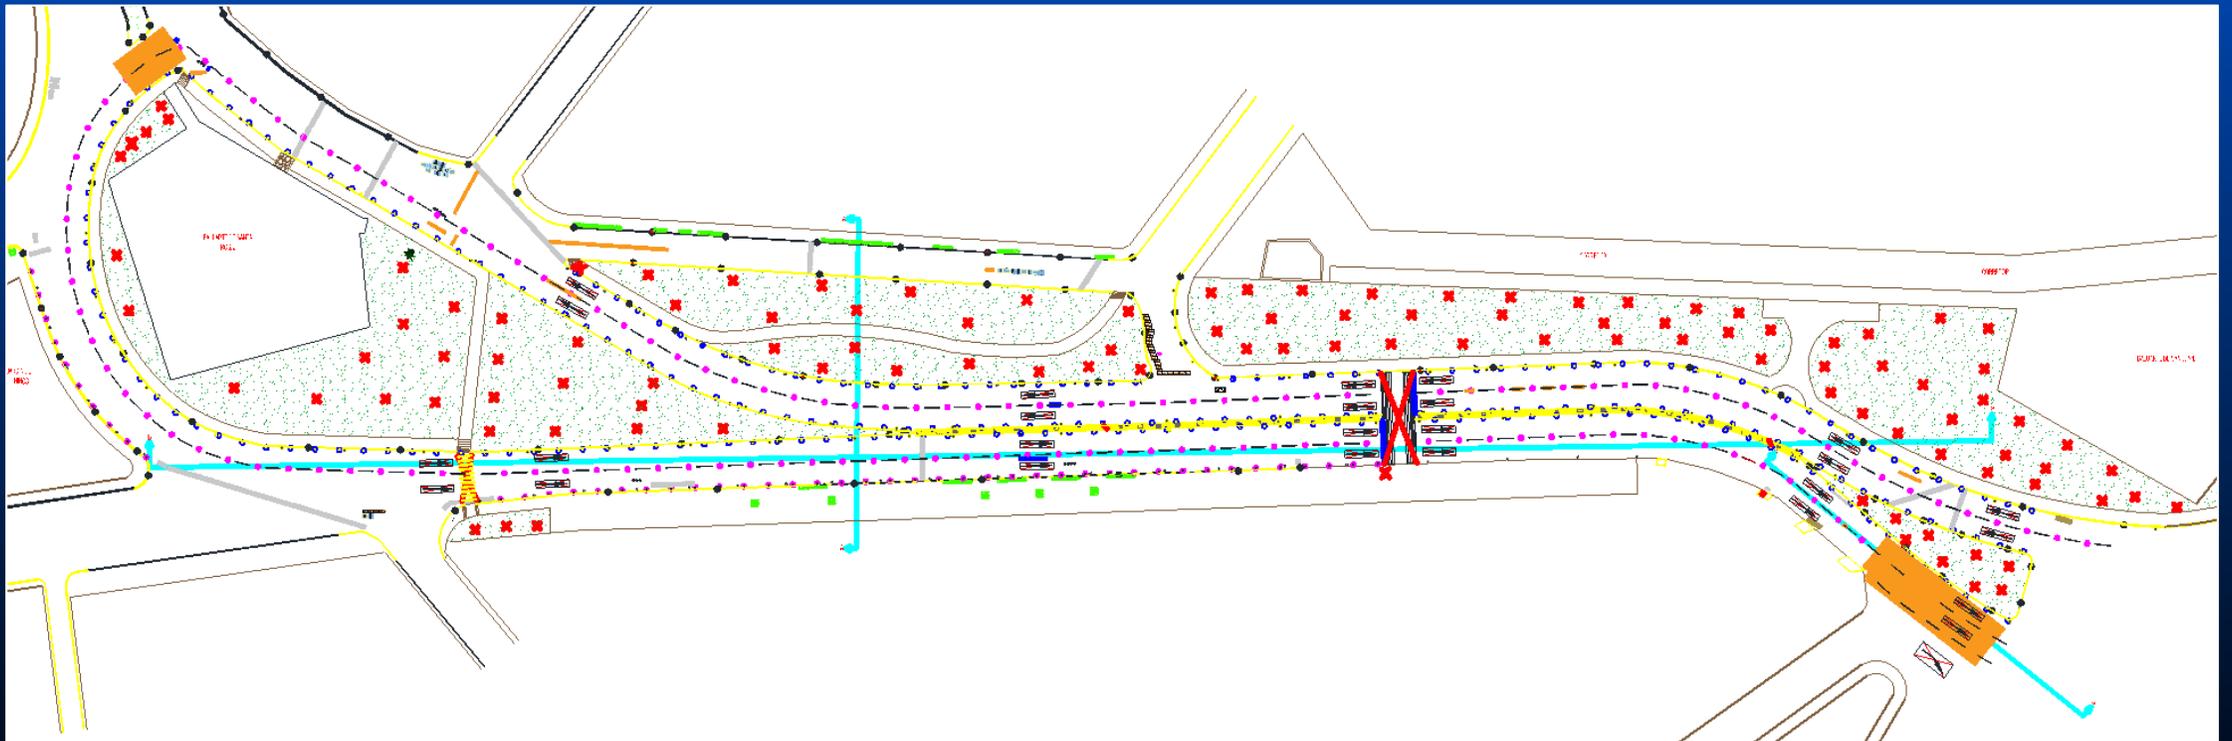
Plano arquitectónico de deterioros con simbología.

<p>Desprendimiento de sello / Perdida de capa de rodadura.</p> <p>Las causas probables a este tipo de fallas en el pavimento pueden ser varias, una de estas fallas es que se pudo haber empleado un material asfáltico de mala calidad, envejecimiento del asfalto, separación de la película de liga de los agregados por humedad, ejecución de los trabajos en malas condiciones climatológicas.</p>	<ol style="list-style-type: none"> 1.- Delimitar con pintura el área de la carpeta que será reparada. 2.- Realizar un rebaje perimetral mediante el uso de una cortadora de disco sobre las áreas vecinas marcadas. 3.- Picar la superficie por renivelar, procurando abrir orificios a cada 30 cms. 4.- La superficie por renivelar debe estar exente de basura, piedras, polvo o grasa. 5.- Aplicar riego asfáltico ligero con una emulsión de rompimiento rápido a razón de 0,5 litros por metro cuadrado. 6.- Aplicar la mezcla asfáltica, obteniendo una capa ligeramente por arriba del nivel del resto de la carpeta. 7.- Colocado la mezcla asfáltica y cuando haya perdido la humedad en exceso, se compacta 3 veces con compactadores de rodillo liso metálico. 8.- Al final la capa renivelada quedará limpia, presentará una textura con acabados uniformes y con el mismo nivel que el resto de la carpeta. <p>NOTA: Esta es solo una propuesta general, en toda la pavimentación se requiere un estudio más profundo para poder detallar el proceso de intervención adecuado.</p>

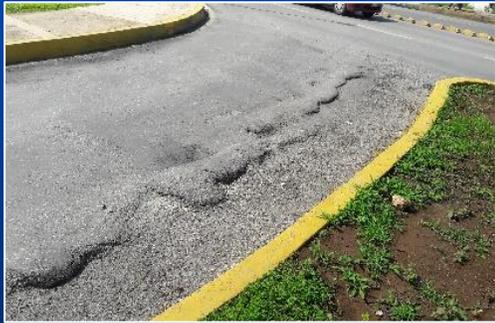
a) Protuberancias.

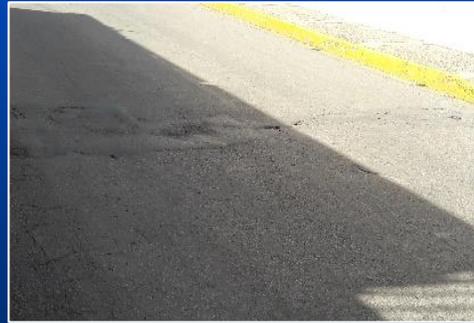
b) Deterioros por defectos constructivos.

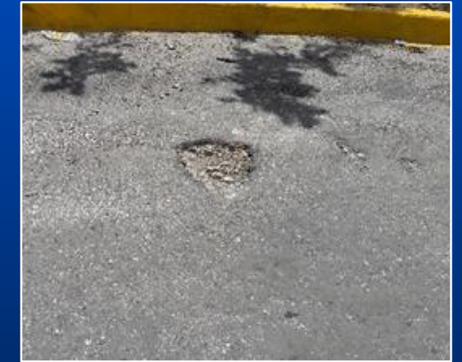
c) Baches.

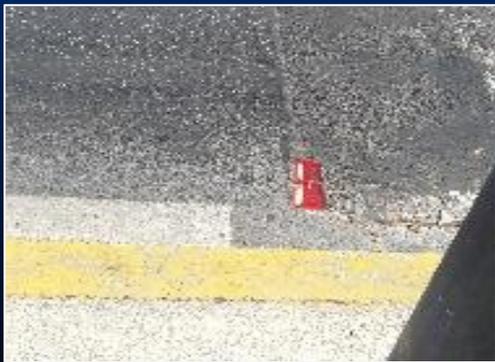
d) Desprendimiento de vialetas.

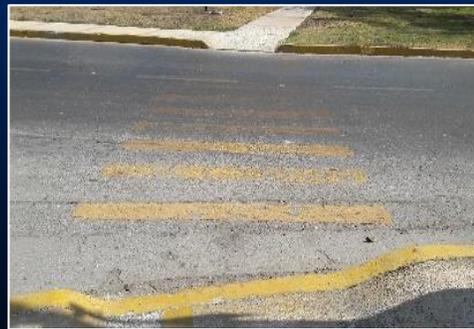
e) Pérdida de pintura termoplástica.

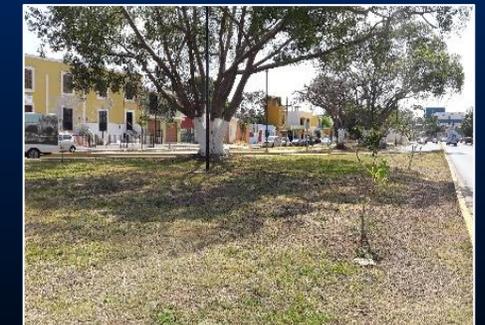
f) Césped deteriorado.
