Estudio termografía para el ahorro de energía y prevención de accidentes

Resumen

Se presenta un proyecto en el que se observa la problemática de calentamiento en las protecciones termomagnéticas (disyuntores) en la instalación de energía eléctrica de empresa manufacturera del noroeste del país. Esta empresa tenía este problema de calentamiento en las protecciones y centros de carga del área de producción, fue necesario identificar las líneas de distribución que no lo estaban, para esto se realizaron mediciones de corriente y se buscó que coincidieran con la intensidad que marcaban los datos de placa de los equipos. Ese estudio termográfico se realizó con una cámara de termografía de la marca FLUKE modelo Ti125 la cual nos da parámetros de temperatura en escala de colores para poder así tener una imagen al momento de la interpretación de los datos, al estar estudiando sus temperaturas se sabrá si estos presentan una sobrecarga o anomalía. Obtenidos todos los datos y mediciones se realizara un reporte técnico en el cual se verán los puntos en los que se debe de actuar para evitar algún accidente o gastos innecesarios de energía eléctrica.

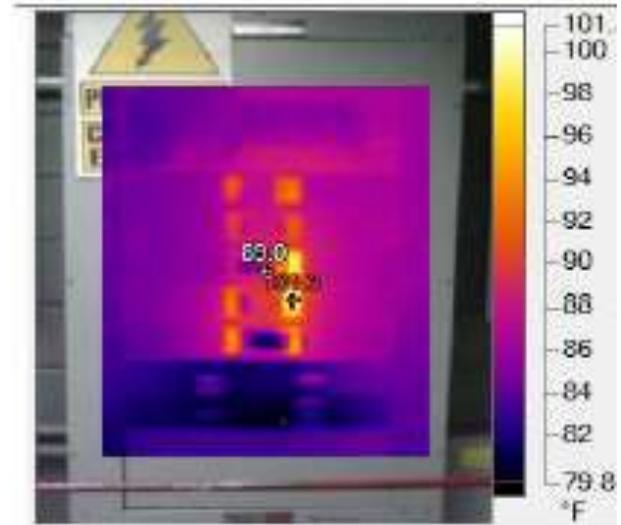
Figura 4 Imagen termografica de panel primario

Las imágenes obtenidas de los tableros primarios y secundarios del área de producción se analizarán para obtener las métricas del calentamiento de los interruptores, y poderlos comparar con los datos del proveedor, conociendo si estos se encuentran trabajando a las temperaturas de operación óptimas marcadas en el equipo.

Durante este procedimiento se obtuvieron datos que al momento de ser procesados existieron irregularidades, ya que en los datos de placa de los equipos y en los datos medidos con el amperímetro fueron distintos, por lo que se observó un nivel de calentamiento mayor que en equipos donde los números sí coincidieron.

Al investigar el efecto anterior se llegó a la conclusión que los motores de algunos equipos habían sido rebobinados y reparados en algunas ocasiones, siendo que este mantenimiento correctivo modifica la eficiencia energética de estos equipos, que por lo tanto los datos de placa se modifican y no coinciden los datos medidos.
