Sistema de monitoreo por pozo térmico para una cava de vino subterránea**Thermal borehole monitoring system for an underground wine cellar**

Citación: BOJÓRQUEZ-MORALES, Gonzalo, OJEDA-SÁNCHEZ, Jorge, JIMÉNEZ-LÓPEZ, Verónica y OLVERA-GARCÍA, Daniel. Sistema de monitoreo por pozo térmico para una cava de vino subterránea. Revista de Energía Química y Física. 2018. 5-16: 1-13.

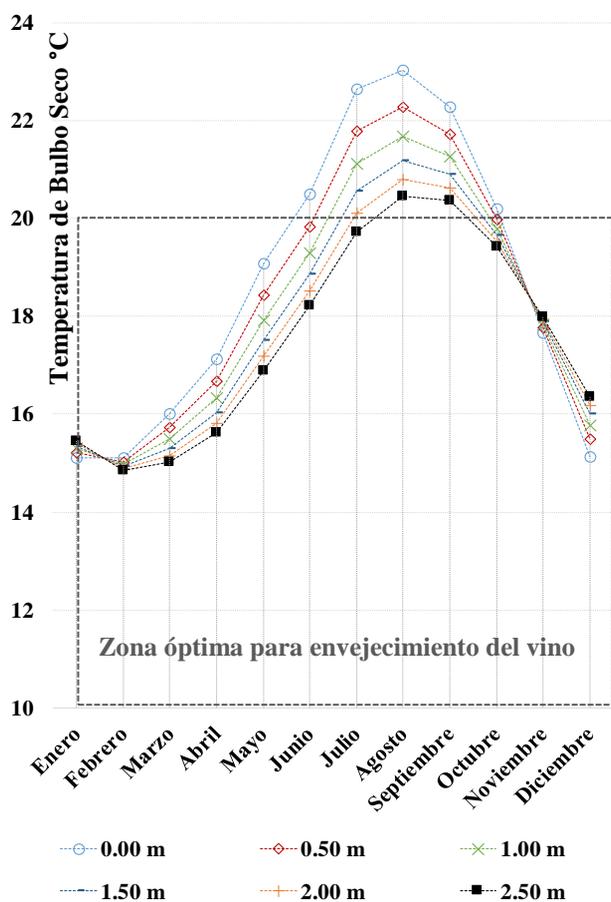
Figura 2 Temperatura promedio mensual del suelo, por simulación, a diferentes profundidades en el Valle de Guadalupe

Según Jiménez-López (2018), el suelo es de tipo Fluvisol con Regosol, con clase textural gruesa, en los 0.30 m superficiales. Tiene un porcentaje de arcilla de 44%, de limo de 16% y de arena de 42%; con presencia de rocas en algunas áreas. Jiménez-López (2018), realizó un estudio de las temperaturas del suelo en el Valle de Guadalupe por simulación térmica dinámica, con puntos de referencia cada 0.50 m de profundidad, desde 0.00 m hasta los 2.50 m. Se hizo el análisis de promedios mensuales durante todo el año. Los resultados obtenidos indican el potencial general para reducir la oscilación de temperaturas para cavas subterráneas sobre todo en el periodo de octubre a abril (Figura 2).

Los datos monitoreados en este estudio comparados con la simulación realizada por Jiménez (2018) (Figura 2), tuvieron variaciones entre el 17 y 19% en el caso de la profundidad de 1.05 m (monitoreada) contra la de 1.00 m simulada. Esto indica una diferencia significativa, por lo que se requiere un análisis específico en ambos métodos de estudio.

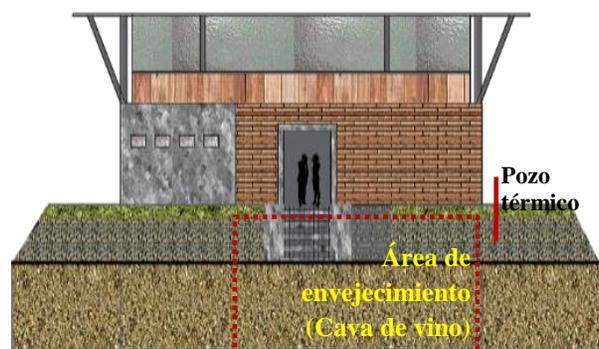
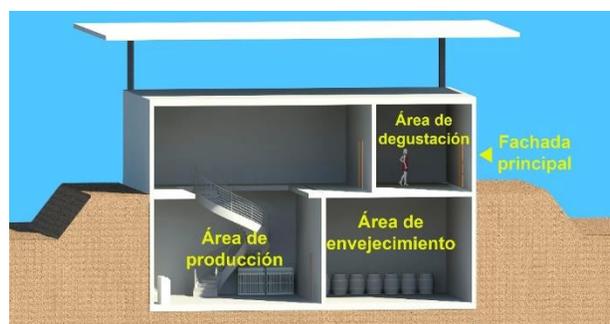
Figura 3 Elevación, pozo térmico y corte transversal del caso de estudio

a) Elevación principal y ubicación de pozo térmico

b) Corte transversal

El terreno donde se ubica el edificio cuenta con un relleno de aproximadamente 2 m de altura que permitió que la excavación para la construcción de la cava fuera menor, se consideró como construcción subterránea debido a que la mayor parte del volumen tiene contacto con el subsuelo. La fachada principal tiene orientación suroeste, los muros de la cava son de piedra y concreto, con techos de estructura metálica con concreto, se observó una doble altura en el área de producción y la altura promedio estimada fue de 5 m (Figuras 3a y 3b).

En el interior de la cava se identificaron dos áreas, una de producción y otra de envejecimiento del vino (Figura 3b), distribución que coincide con el ideal teórico (Considine y Frankish (2014), Eisenman (1998), Sánchez-Medrano (2003) y Boulton et al. (1995)). En el área de envejecimiento se encontró un sistema de humidificación y enfriamiento, mientras que el área de producción cuenta con un sistema activo de enfriamiento. Además, el edificio tiene área de degustación, ventas, baños para visitantes, oficina y bodega.

Las variables a medir se determinaron en función del costo de los sensores y sus condiciones de operación, al estar enterrados se decidió utilizar termopares marca ONSET, tipo HOBO (Tipo T: cobre-constantán), conectados a un registrador de 4 salidas (Tabla 1), además se utilizó un sensor de temperatura de bulbo seco (tipo t) y humedad relativa (Marca ONSET, Tipo HOBO) colocado dentro de un escudo de radiación solar a 1.30 m del terreno natural (Tabla 1, Figura 3).

El pozo térmico se ubica en el exterior, con una separación de 1.80 m de distancia del muro sureste del área de degustación (que esta sobre la cava subterránea) (Figura 3a). Cabe mencionar que es una zona que se sombrea con el propio edificio y con un sembrado de vid sobre ella. Esta ubicación fue elegida por su cercanía con la cava y por ser de poca circulación para las actividades propias de la vinícola.

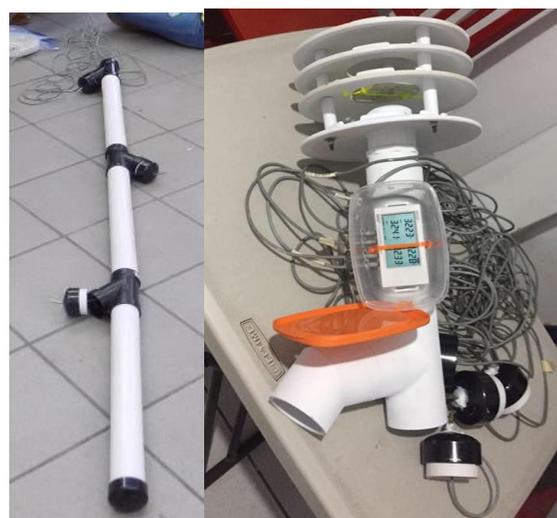
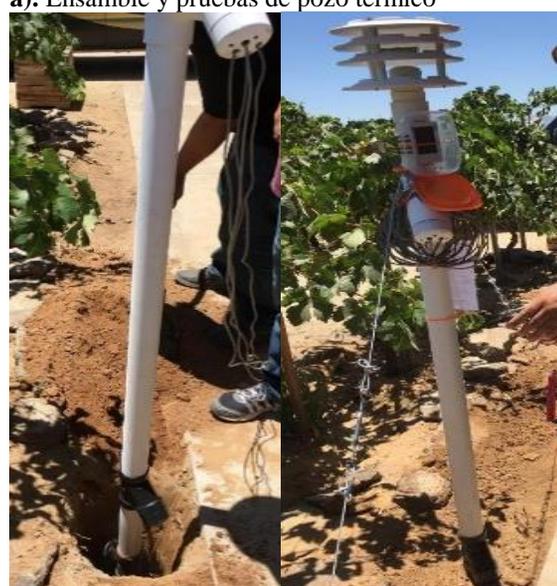
Figura 4 Pozo térmico, fabricación e instalación
Fuente: Elaboración Propia

a). Ensamble y pruebas de pozo térmico

b). Instalación de pozo térmico

Para proteger el sistema de cableado de los sensores, el pozo térmico fue construido con tubo de policloruro de vinilo (PVC, por sus siglas en inglés), y las uniones de las partes y tapones fueron de acrilonitrilo butadieno estireno (ABS, por sus siglas en inglés).

Los diámetros de ambos materiales fueron de 0.0508 m (2"). Los puntos de registro de temperatura de bulbo seco se armaron con codos de 45° grados, con tapones perforados para la salida del termopar, para que estuviera en contacto directo con el suelo en el punto de registro (Figura 4a).

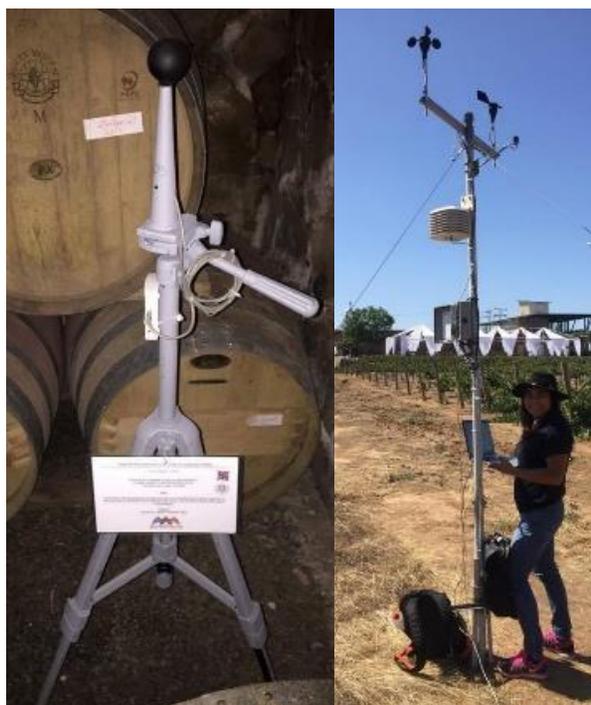
Figura 5 Sensor de globo negro, temperatura de bulbo seco y humedad relativa (*Izquierda*) en el interior de la cava y estación meteorológica (*Derecha*)

Para medir temperatura de bulbo seco (TBS), los instrumentos utilizados fueron registradores de datos, con sensores tipo transductor de cobre – constatan (Tipo T) (Marca ONSET, Tipo HOBO). El rango de medición de temperatura de bulbo seco es de -20°C a 70°C , la precisión para medición es de $\pm 0.35^{\circ}\text{C}$ de 0°C a 50°C . Para mediciones de temperatura de globo negro (TGN) se utilizó un sensor del mismo tipo, con un rango de medición de -40°C a 100°C , el tiempo de respuesta es de 2 minutos con aire en movimiento a 1 m/s y su peso es de 0.034 kg (Figura 5).

El sensor se colocó en el centro geométrico de una pelota de tenis de mesa, pintada de color negro mate, con diámetro de 0.045 m, que se pegó a un cono de 0.15 m de altura, al cual se le aplicó acabado de pintura color gris mate. Este instrumento para mediciones de TGN fue validado con un monitor de estrés térmico que cumple con la norma ISO 7726 (2012), presentó variaciones de $\pm 0.02^{\circ}\text{C}$, las cuales se consideraron para el análisis de resultados. Para facilitar la colocación y el manejo de los sensores, se utilizó un soporte para cámara fotográfica que se pintó de color gris mate.

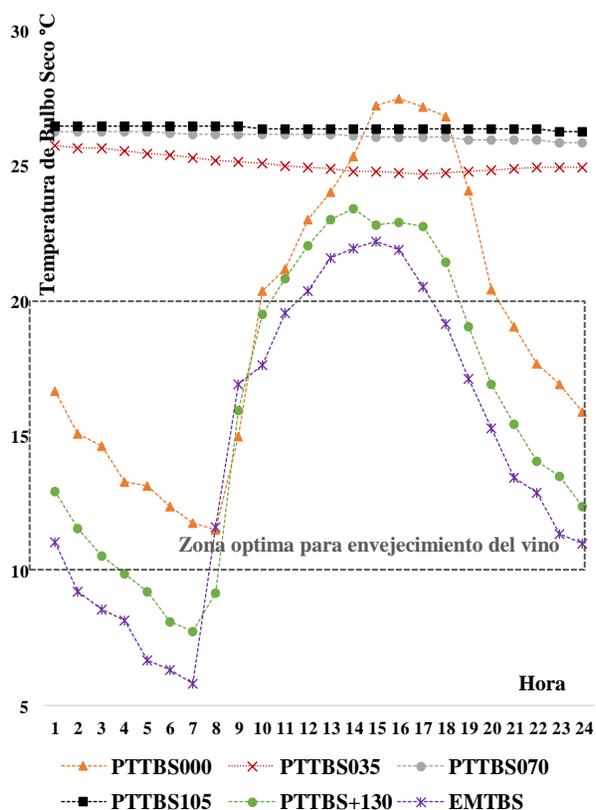
Figura 6 Oscilación de temperaturas, día de valor mínimo (22 de septiembre 2017)

Con relación a las temperaturas exteriores (PTTBS000, PTTBS+130, EMTBS), que son aquellas que no son subterráneas, se observa que en el caso del valor máximo el sensor PTTBS000, de 15 a 18 h, presenta valores mayores a los registros subterráneos de PTTBS105 con una diferencia de 4%. El registro mínimo de temperatura se dio en la estación meteorológica (EMTBS), a las 7 horas, que presenta una variación con el sensor PTTBS105 del 78% (Figura 6). Se considera que en este caso el efecto del riego sobre la vegetación próxima al pozo térmico tuvo un efecto significativo en las temperaturas registradas. Lo anterior se observa en el sensor PTTBS035 y PTTBS070 que tienen valores menores al sensor PTTBS105 que está al triple de profundidad. Con respecto a la oscilación de temperaturas en los sensores subterráneos se observa que el PTTBS105 fue el más estable con una variación entre el valor mayor y el mínimo próximo a cero, mientras que para el sensor PTTBS070 la variación fue de 1%, y para PTTBS035 fue de 4%.

Con respecto a la zona óptima de envejecimiento del vino se observa que las temperaturas de este día el 70% del tiempo están dentro del rango requerido (10 a 20 °C), mientras que la diferencia del rango mayor (20 °C) con respecto al valor medio de PTTBS105 es de 25%. Al comparar los datos simulados por Jiménez-López (2018) (Figura 2), en el caso de la profundidad de 1.05 m (comparada con la de 1.00 m) se observa una variación del 19%.

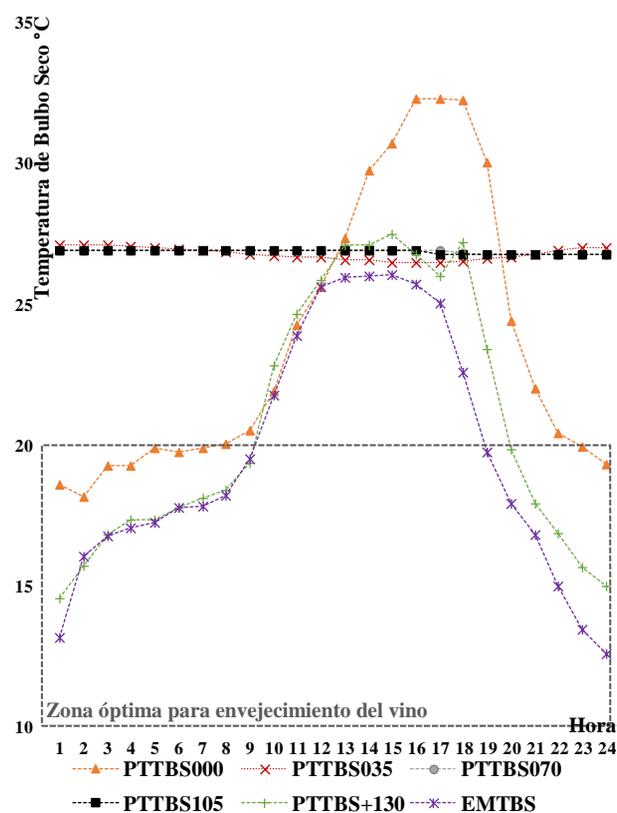
Figura 7 Oscilación de temperaturas, día de valor promedio (18 de septiembre 2017)

El día con el valor medio de temperatura de bulbo seco, se observa que en el caso del valor máximo el sensor PTTBS000, de 16 a 18 h, presenta valores mayores a los registros subterráneos de PTTBS105 con una diferencia de 17%. El registro mínimo de temperatura se da en EMTBS, a las cero horas, que presenta una variación con el sensor PTTBS105 del 53% (Figura 7).

Existe un efecto por riego de 16 a 19 h en los registros del sensor PTTBS035, donde disminuye a valores menores de PTTBS105. En los sensores PTTBS070 y PTTBS105 su comportamiento es similar en este caso. La oscilación de temperaturas en el sensor PTTBS105 es el más estable con una variación entre el valor mayor y el mínimo próximo a cero, mientras que para el sensor PTTBS070 la variación fue de 1%, y para PTTBS035 fue de 2%.

En lo que respecta a la zona óptima de envejecimiento del vino se observa que las temperaturas de este día, el 42% del tiempo están dentro del rango requerido (10 a 20 °C), mientras que la diferencia del rango mayor (20 °C), con respecto al valor medio de PTTBS105 es de 25%. La variación entre los datos simulados por Jiménez - López (2018) (Figura 2), en el caso de la profundidad de 1.05 m (comparada con la de 1.00 m) fue del 19%.

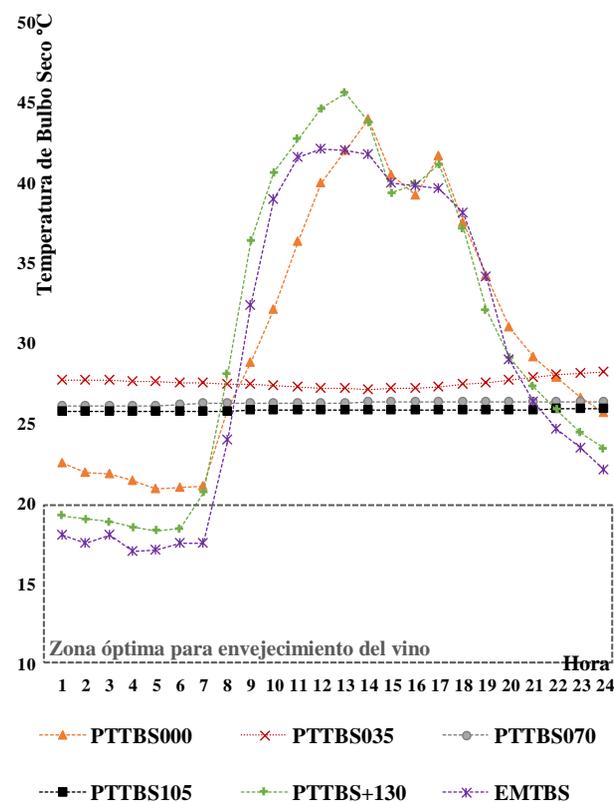
Figura 8 Oscilación de temperaturas, día de valor máximo (29 de agosto 2017)

En el caso del día con el valor máximo de temperatura de bulbo seco, se observa que en el caso del valor mayor fue para el sensor PTTBS+130, a las 13 horas, presenta un valor mayor al registro de PTTBS105 con una diferencia de 43%. El registro mínimo de temperatura se da en EMTBS, a las 4 horas, que presenta una variación con el sensor PTTBS105 del 34% (Figura 8). No se observa un efecto por riego, en los sensores subterráneos, y su desempeño es el esperado acorde al nivel de profundidad de cada uno, siendo el más profundo el de mayor estabilidad y el de menor profundidad el menos estable.

La oscilación de temperaturas en los sensores PTTBS105 y PTTBS070 es del 1%, pero con una diferencia del 2% entre los valores mínimos y máximos de un sensor con relación al otro, mientras que para el sensor PTTBS035 la variación fue de 4%. Al analizar la zona óptima de envejecimiento del vino se observa que las temperaturas de este día, el 30% del tiempo están dentro del rango requerido (10 a 20 °C), mientras que la diferencia del rango mayor (20 °C), con respecto al valor medio de PTTBS105 es de 25%. Al comparar los datos simulados por Jiménez (2018) (Figura 2), para el mes de agosto y en el caso de la profundidad de 1.05 m (comparada con la de 1.00 m) se observa una variación del 17%.

En términos generales se observa que la temperatura a partir de los 0.70 y 1.05 m de profundidad es estable sin tener afectación significativa de la temperatura exterior. A la profundidad de 0.35 m le afecta significativamente los periodos de riego, sobre todo en temperaturas bajas.
