El Técnico Superior Universitario en la innovación y solución de problemas durante su proceso de estadía. Caso de éxito

The University Superior Technician in the innovation and solution of problems during his stay process. Case of success

Citación: FLORES-LICÓN, María del Rocío, VALLES-CHÁVEZ, Adolfo y CASTILLO-PÉREZ, Martha Lina. El Técnico Superior Universitario en la innovación y solución de problemas durante su proceso de estadía. Caso de éxito. Revista de Innovación Sistemática 2018. 2-5:7-12

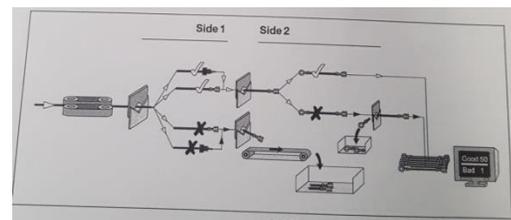
Figura 1 Esquema de selección

En la figura 1 se muestra el esquema de selección del cable según la calidad, desechando aquellos que no tienen las dimensiones requeridas.

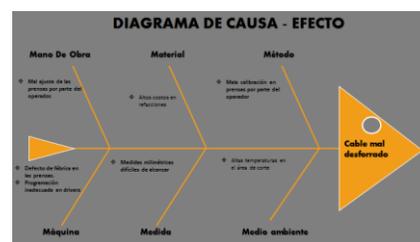
Figura 2 Diagrama de Ishikawa

De acuerdo al análisis realizado con el diagrama de Ishikawa, como se muestra en la figura 2, se detecta que la prensa de entrada y salida no logra el corte del cable con la calidad requerida por tener un driver deficiente y un software mal calibrado, lo que genera retardos en la producción así como materiales defectuosos que generan pérdidas para la empresa, por lo que es necesario cambiar y hacer ajustes en dichas prensas para evitar tiempos muertos y pérdidas de material.

Después de investigar el manual de operación, observar el funcionamiento de la máquina y análisis por medio del diagrama Ishikawa causa-efecto se llega al siguiente diagnóstico:

- Se detectan defectos de fabricación en la prensa, tiene problemas al ajustar la altura, lo que no permite el corte de los segmentos de cable con las especificaciones requeridas para la elaboración de los arneses.
- En los drivers, la comunicación entre la prensa y la computadora tienen una deficiente programación.
- La calibración no es la adecuada y causa fallas en la aplicación de las terminales, dando como resultado mala calidad del cable para la elaboración de los arneses.
- El software que se utiliza necesita modificaciones para mejorar movimientos y ahorrar tiempo muerto.
- El operador causa tiempo muerto realizando actividades manuales de ajuste en las prensas.

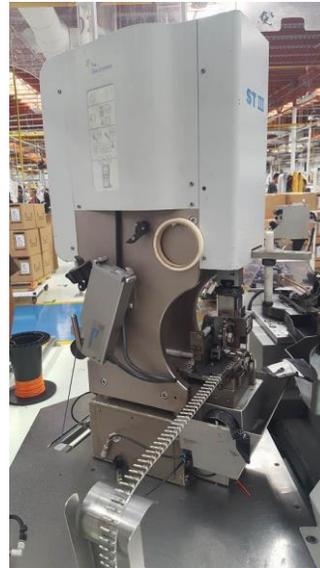
Figura 3 Prensa KOMAX 711

En la figura 3 se muestra la prensa KOMAX 711, a la cual se le realizan las pruebas de compatibilidad necesarias previas a la modificación de la máquina AMPOMATOR.

Una vez que se encuentra el material en el almacén se procede a desarmar la maquinaria para obtener las piezas necesarias e iniciar con el proceso de modificación. En la figura 2 se muestran las prensas de la máquina KOMAX 711, las cuales se encuentran en buen estado para ser utilizadas en la máquina AMPOMATOR.

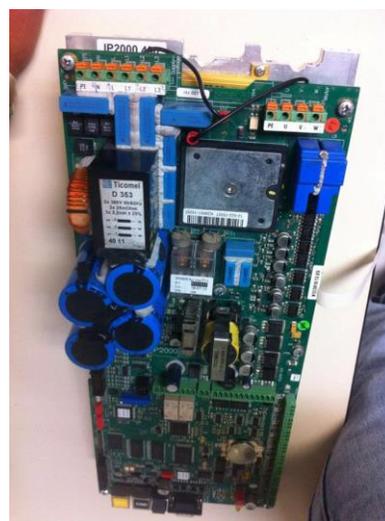
Figura 4 Driver AMPOMATOR

En la figura 4 se muestra el driver de la máquina AMPOMATOR y se procede a retirar las tarjetas del mismo.

Dichas tarjetas se programan de nuevo, las cuales a su vez se encargan de enviar las órdenes para controlar los motores y el sistema de posicionamiento de altura de la máquina, también es la encargada de revisar los sensores de entrada de cable de la máquina, esta tarjeta tiene un defecto en el hardware-software.

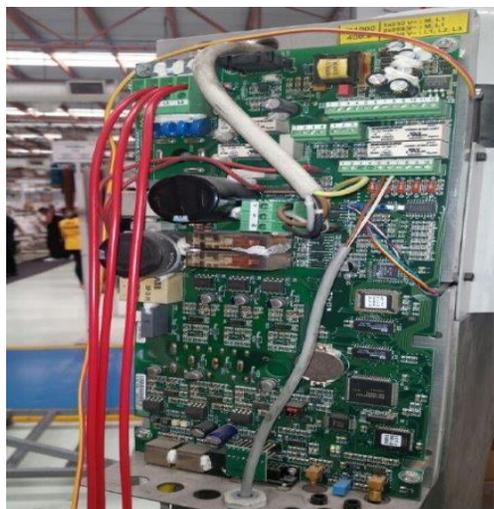
Figura 5 Driver KOMAX 711

En la figura 5 se muestran las pruebas con el nuevo driver de la máquina KOMAX 711 para ver si el funcionamiento es el correcto, dichos drivers a pesar de tener un costo mucho más reducido son más eficientes ya que el software que utiliza esta mejor adaptado con las funciones que va a realizar la máquina.

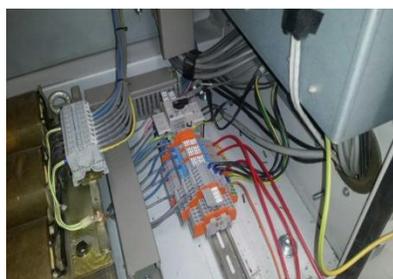
Figura 6 Cableado

En la figura 6 se muestra el cableado, una vez terminadas las pruebas del nuevo driver, se utiliza parte del cableado ya existente pero se agregan algunas líneas extras necesarias para el buen funcionamiento de la prensa.

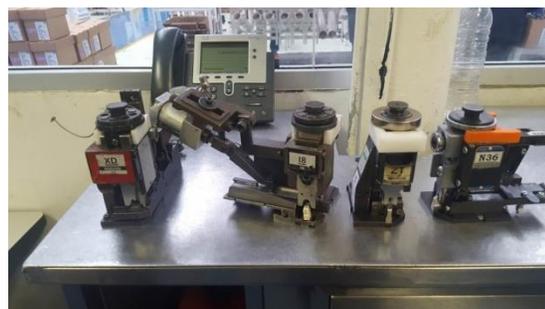
Figura 7 Tipos de Aplicadores

En la figura 7 se muestran los tipos de aplicadores de terminal que maneja la empresa según el número de parte que se va a producir.

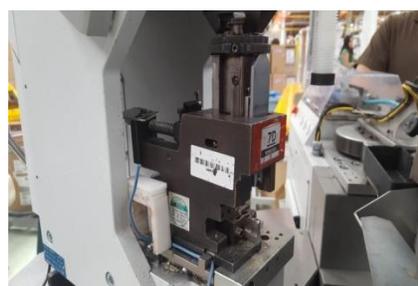
Figura 8 Colocación Aplicadores

En la figura 8 se puede apreciar cómo se colocan los aplicadores y cuál es su función dentro de la prensa, la cual es colocar la terminal correspondiente en el calibre del cable especificado.

Se inicia verificación de compatibilidad con todos los aplicadores que maneja la empresa al contar con más de 300 de estos, se toman los más comunes y uno de cada tipo (mecánico o neumático que puede ser frontal o lateral). Cada aplicador se encarga de poner un tipo diferente de terminal en el cable del calibre deseado, se confirman las alturas de los aplicadores y terminales, se prueban en las máquinas y se mide la altura del corte del desforre.

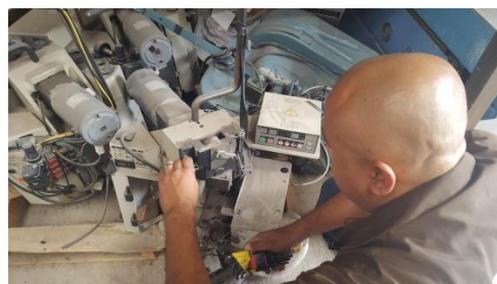
Figura 9 Búsqueda de sensores

En la figura 9 se muestra la búsqueda de sensores de maquinaria descompuesta para adaptarlos a la máquina, con ayuda del servicio de mantenimiento se indica cuales son los sensores óptimos para dicha función.

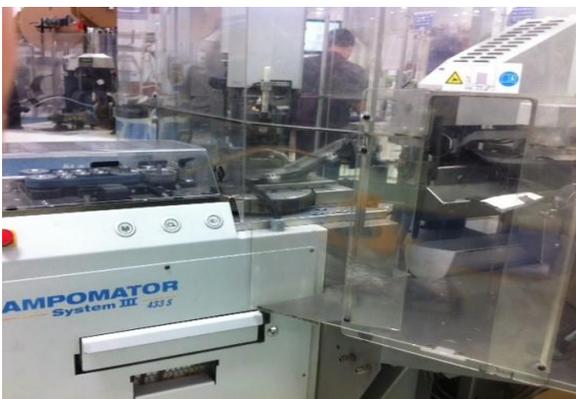
Figura 10 Máquina AMPOMATOR

En la figura 10 se muestra como se arma la máquina AMPOMATOR con las refacciones de la máquina KOMAX 711 y se puede observar que no presenta problemas en el funcionamiento de la misma.

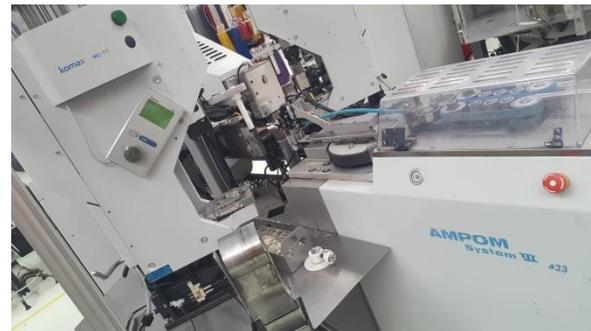
Figura 11 Máquina AMPOMATOR terminada

En la figura No 11 se muestra fotografía de la máquina AMPOMATOR con el cambio de las prensas de las máquinas KOMAX 711. Se realizan pruebas para detectar posibles errores, los cuales son nulos y se obtiene el éxito esperado.

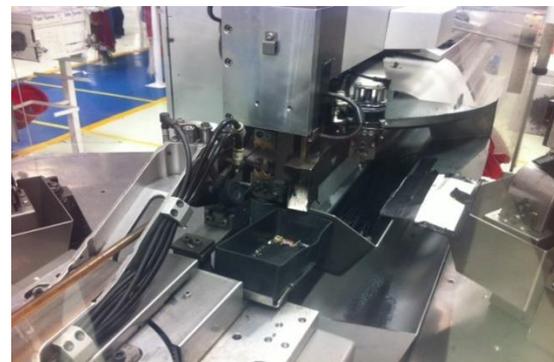
Figura 12 Producción

En la figura 12 se puede observar el proceso, en el cual se obtiene la producción en el tiempo estimado, sin los retrasos que el operador hacía por el ajuste en las prensas.
