Estudio comparativo de dos películas de carbono hidrogenado cuasidiamante, sobre dos tipos de acero

Resumen

H-DLC, tribología, acero API X65, acero AISI 52100

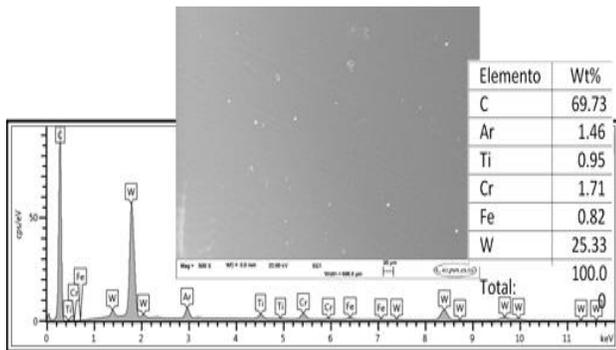
En la gráfica se aprecia el contenido de cada elemento, evidenciando los elementos que son los ingredientes principales del H-DLC, es decir, el C, W, y Cr. No aparece el H debido a que el equipo no tiene capacidad para detectar la difracción de este elemento. En la fotomicrografía se observan las burbujitas características de los DLC's.

Figura 2 Contenido químico del H-DLC obtenido mediante EDX.

La superficie del H-DLC es prácticamente una copia de la superficie inicial del sustrato, por ello es que en ocasiones se encuentra en la literatura que la película de cualquier DLC es una mímica de la superficie del sustrato. Con la finalidad de elucidar el contenido químico del recubrimiento bajo estudio, se utilizó el complemento del SEM, es decir, el EDX, representado en la Fig. 2.

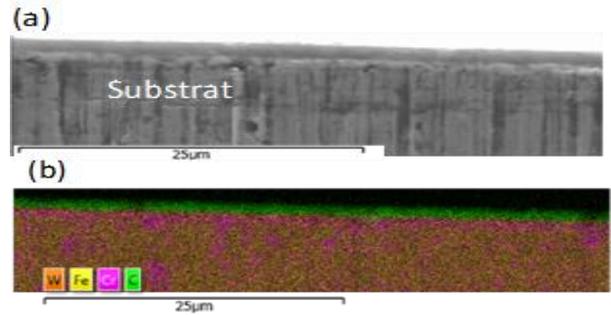
Figura 3 (a) Imagen de SEM del H-DLC sobre el acero AISI 52100. (b) Mapeo de la zona recubierta mostrando los elementos, obtenido por EDS.

Una mirada a la sección transversal del H-DLC se ilustra en la Fig. 3 (a). La distribución de los elementos que contiene el revestimiento se muestra en la Fig. 3 (b).

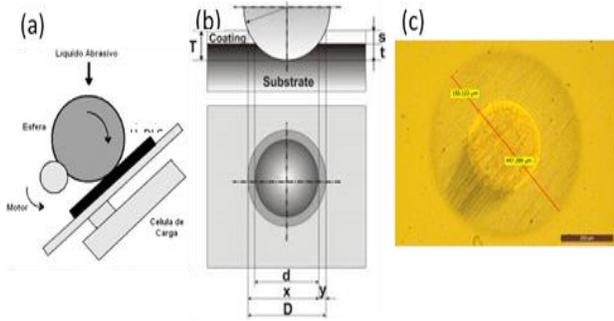
El procedimiento tecnológico es la realización de un pequeño cráter en el revestimiento utilizando una bola de geometría conocida produciendo una sección cónica en la película al visualizarla en un microscopio óptico, como se muestra esquemáticamente en la Fig. 4 (c).

En la Fig. 4 (a) se muestra esquemáticamente la colocación de una bola de acero inoxidable de 0.02 m de diámetro que gira deslizándose sobre el H-DLC. En la Fig. 4 (b) se observan las dimensiones necesarias para determinar el espesor de dicho revestimiento. La relación matemática está dada por:

Figura 4 (a) Representación esquemática de la prueba Calotest, (b) Geometría del cráter que se forma y las dimensiones requeridas para la determinación del espesor, y (c) cráter formado en el H-DLC bajo estudio.

$$\text{espesor} = \frac{xy}{2R}, \text{ por lo que, utilizando los valores de la Fig. 4}$$

$$= \frac{(150.123 \text{ mm})(447.289 \text{ mm})}{0.02 \times 10^6 \text{ mm}} = 3.3 \text{ mm}.$$

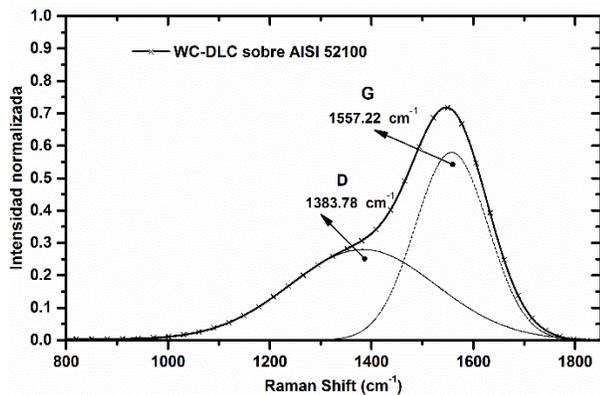
Figura 5 Espectro Raman del recubrimiento H-DLC sobre acero AISI 52100.

En la gráfica, las dos bandas están bien definidas como la banda desordenada (D) y la gráfica (G) que inician como los sitios sp², debido al hecho de que la excitación láser de 488 nm resuena con las transiciones $\pi - \pi^*$ en los sitios sp², y en este caso la banda D domina sobre la contribución de los sitios sp³. La banda gráfica (G) está centrada en 1557.22 cm⁻¹ con excitación visible.

La banda de hombro (D) en 1383.78 cm⁻¹ se atribuye al enlace de ángulo desordenado del micro-dominio cuasigrafito afectado por el enlace sp³. La amplitud de las líneas confirma las moléculas amorfas del hidrocarbón de esta película, en particular, debido al hecho de que no hay bandas y picos por debajo de los 800 cm⁻¹. La intensidad integrada de la relación de la forma lineal Gaussiana del espectro fue ID/IG = 0.49.

En la Fig. 5 se muestra el espectro Raman del recubrimiento como se depositó sobre la placa de acero AISI 52100. El espectro se ajustó usando las funciones Gaussianas y Lorentzianas.

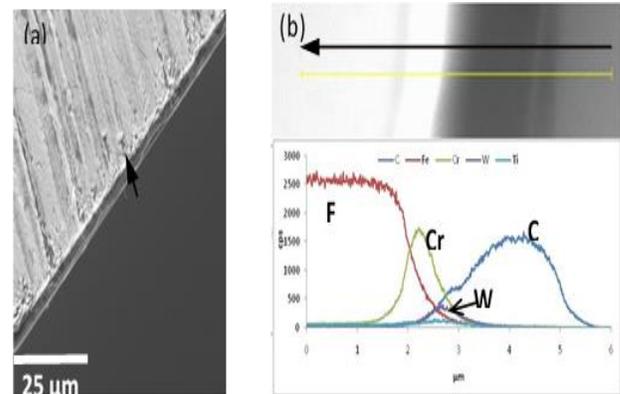
Figura 6 Imagen SEM de la sección transversal del H-DLC (a) y el barrido en la sección transversal de la dirección y sentido indicados por las flechas, dando información de la composición a lo largo de la longitud (b).

La interfaz entre el recubrimiento y el material de bulto (substrato) aparece como aceptable dado que las estructuras no presentan defectos visibles.

La película exhibió una superficie compuesta de hierro (el acero al carbón), las capas de adhesión de Cr (2.2 µm) y W (1.4 µm) y la capa final de H-DLC (2.7 µm).

El espesor del recubrimiento fue de 2.69 ± 0.2 determinado con Calotest. Como complemento, se utilizó SEM al igual que el espectro EDS en la sección transversal de una muestra para evaluar la penetración de las capas depositadas, como se puede apreciar en la Fig. 6.

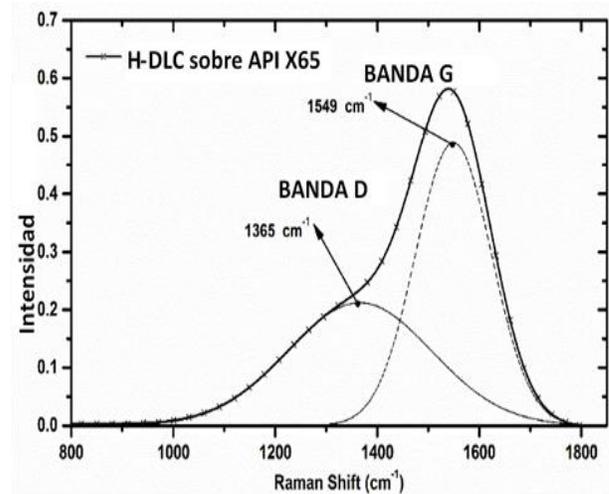
Figura 7 Espectro Raman de la estructura carbonosa H-DLC antes de las pruebas de desgaste.

En la Fig. 7, se presenta el espectro del revestimiento H-DLC sobre API X65, en donde se debe notar a las bandas D y G, relacionadas con la estructura gráfitica y cuasidiamante. El espectro de la película DLC hidrogenado muestra dos bandas, la D y la G con picos (Raman shifts) 1365 cm⁻¹ y 1549 cm⁻¹, respectivamente. Por lo que, la relación de picos D y G se conformó como .

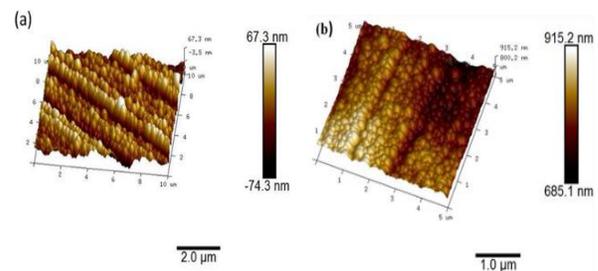
Figura 8 Imágenes del AFM del recubrimiento como se depositó sobre: (a) API X65 y (b) AISI 52100.

Los revestimientos H-DLC (Fig. 8) revelaron una superficie con rugosidad conteniendo una gran cantidad de granos pequeños pero a la vez compactos y homogéneos.

Se observó una distribución de granos con una rugosidad máxima de 63.7 nm para el caso del depósito sobre acero API X65 y 915.2 nm sobre AISI 52100, determinada en un área de 10 x 10 µm y 5 x 5 µm, respectivamente.

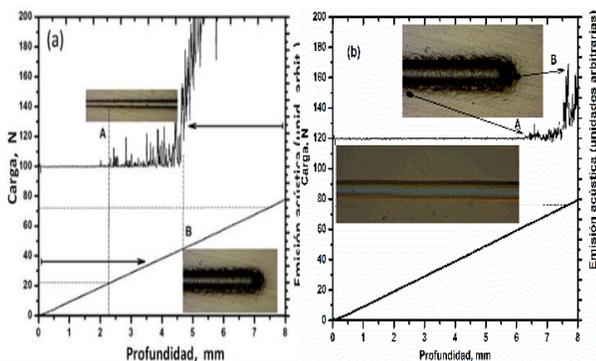
La alta amplitud de los picos de emisión acústica (EA) en el punto B, a una profundidad de 4.8 mm y la carga de 50 N, es evidencia de la actividad material que con ayuda de las fotografías insertadas se puede observar la presencia de grietas semi-circulares en el sustrato. La situación se sostiene hasta que la prueba se completa. Este comportamiento podría ser un indicativo de insuficiente adhesión.

Figura 9 Comportamiento de la prueba de rayado (scratch) de la película sobre el acero (a) API X65 y (b) AISI 52100.

Las pruebas de adherencia (scratch) sobre el H-DLC revelaron una adhesión aceptable sobre el acero al carbón API X65 hasta una carga crítica de 22.99 N de la carga incremental (~2.3 mm de profundidad del surco) sin un signo de agrietamiento (ver Fig. 9-a). El punto A indica el inicio de las micro-grietas angulares en las orillas del surco ocasionadas por el incremento de la carga hasta los 40 N por la parte de atrás del contacto pero sin evidenciar falla adhesiva.

Por su parte, el recubrimiento H-DLC se adhirió extremadamente bien al sustrato AISI 52100 con muy poco agrietamiento sin evidencia de falla adhesiva y no se observó la falla crítica ni a los 80N, como puede apreciarse en la Fig. 9-b.

La emisión acústica proporcionó ciertos picos indicando solo agrietamiento transversal semi-circular microscópico causado por la carga de 75N por detrás del extremo que contacta (véase las flechas A y B) hasta la terminación de la carrera.

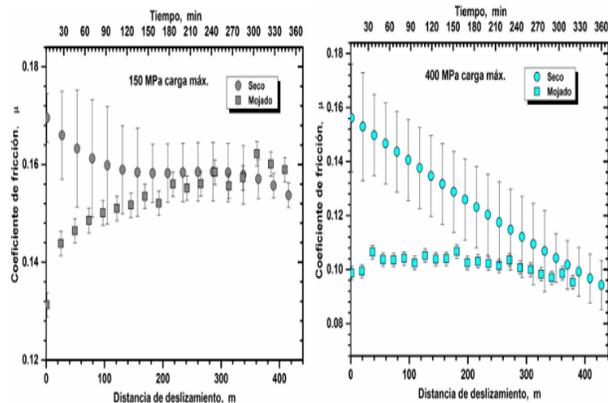
Figura 10 Evolución del CoF del par tribológico Si₃N₄/H-DLC con sustrato API X65 para una presión máxima Hertziana de (a) 150 MPa y (b) 400 MPa.

Los resultados de los experimentos tribológicos en términos de las fuerzas friccionantes para cada condición de deslizamiento del revestimiento H-DLC se muestran en la gráfica de la Fig. 10. La diferencia en el running-in de cada evolución es notable por los diferentes medios y para la misma presión máxima.

Mientras que el coeficiente de fricción (CoF) disminuye con el deslizamiento para la condición seca, para la condición mojada, el mismo CoF se incrementa casi en la misma proporción que lo hace la condición seca. Ambos CoF alcanzan un estado estable después de los 200 m.

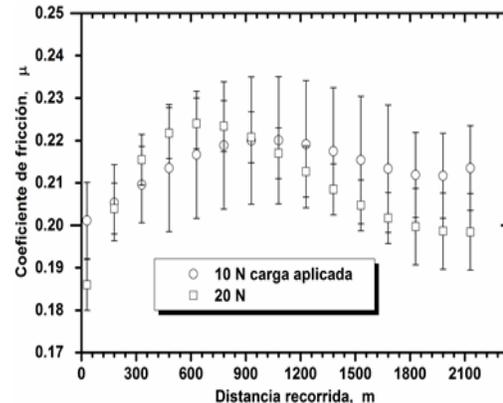
Figura 11 Evolución del CoF del perno de AISI 52100 sobre el acero 52100 recubierto con H-DLC, sujeto a dos diferentes presiones de contacto con movimiento bidireccional. Las barras de error son la desviación de 3 repeticiones.

Al comienzo de la prueba (running-in), el CoF para cargas de 10 y 20 N se incrementó progresivamente con el incremento de la distancia de deslizamiento hasta que alcanzó un valor promedio superior de $\mu_{10N} = 0.22$ y $\mu_{20N} = 0.225$, para luego descender ligeramente hasta que se alcanza aproximadamente una estabilidad con valores promedio de $\mu_{10N} = 0.21$ y $\mu_{20N} = 0.20$, como se puede ver en la Fig. 11. El incremento inicial que se observa para el CoF se atribuye a la rugosidad que presenta la superficie revestida y por tanto, al área de contacto reducida entre las interfaces (perno-H-DLC).

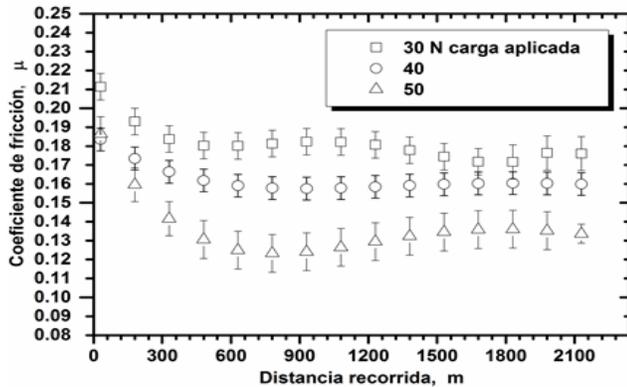
Figura 12 Evolución del CoF para las cargas de 30, 40 y 50 N.

En contraste, las características friccionales correspondientes a cargas mayores, es decir, 30-50 N exhibieron una tendencia descendente en el CoF desde el inicio del deslizamiento, como se puede observar en la gráfica de la Fig. 12.

Para las cargas de 30 a 50 N (160 a 190 MPa), la presión de contacto es más alta y la temperatura entre el perno y el recubrimiento se eleva debido a las fuerzas de empuje que son más grandes, y así, las asperezas rugosas se deforman plásticamente con doblez y estampados dando como resultado el desarrollo de una tribocapa lúbrica como si fuera grafito.
